Modernisierung Fenster Bürgerhaus - Unterlagen nach § 13 KomHVO

Bürgerhaus Hilden

Dokumentation zur Sanierung der Fenster und Außenfensterbänke

Bürgerhaus Hilden Schadensdokumentation

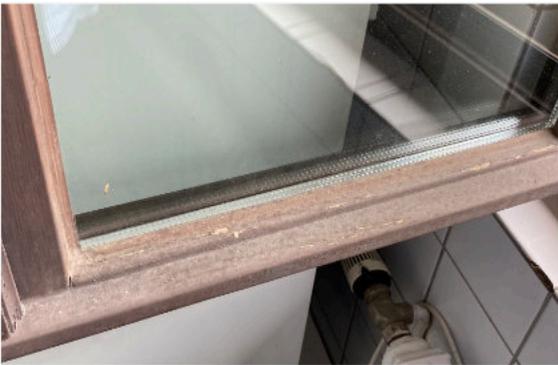
5_f.2.01 - leichte Abblätterung

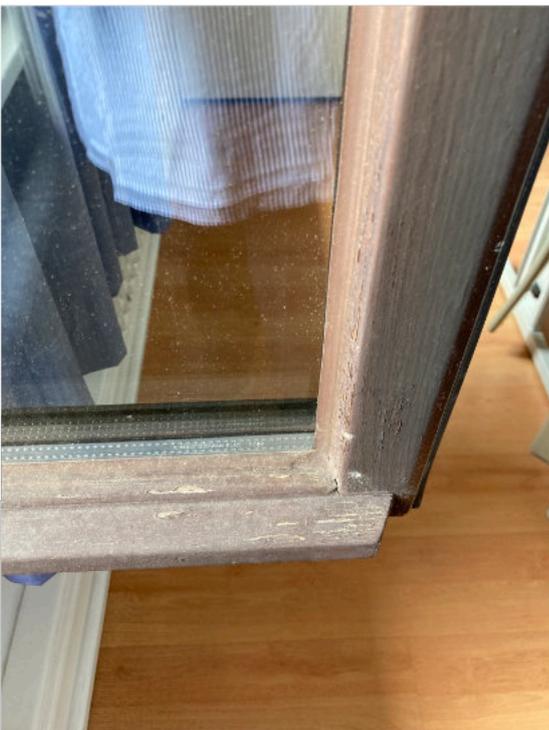
6_f.2.09 - leichte Abblätterung

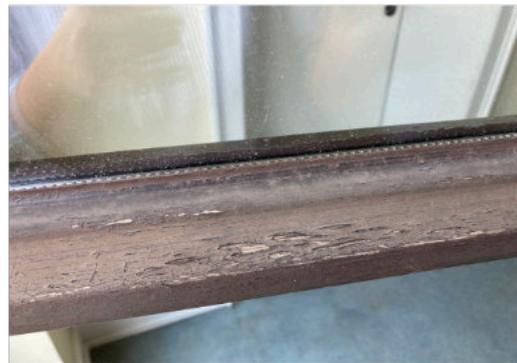
7_f.2.10 - Abblätterung und leichte Risse

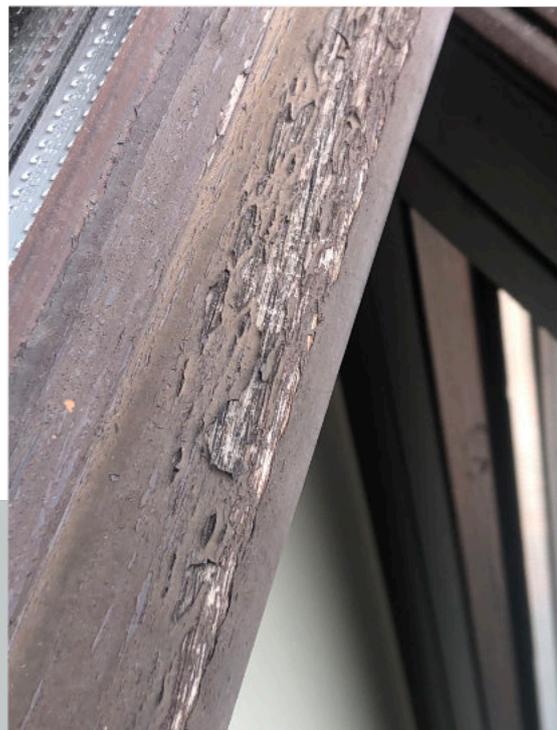
8_f.1.06 - Abblätterung und leichte Risse

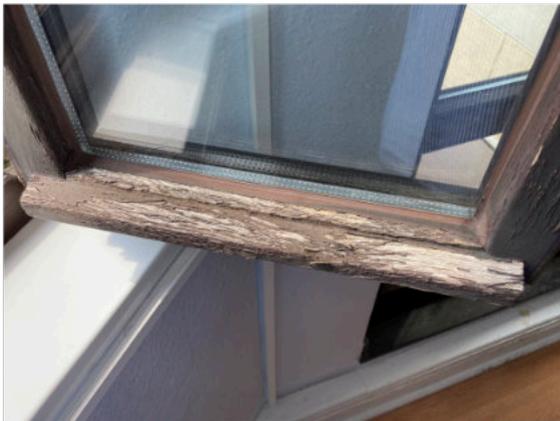
9_f.2.03 - Ablätterungen, größere Risse, Wetterschenkel defekt

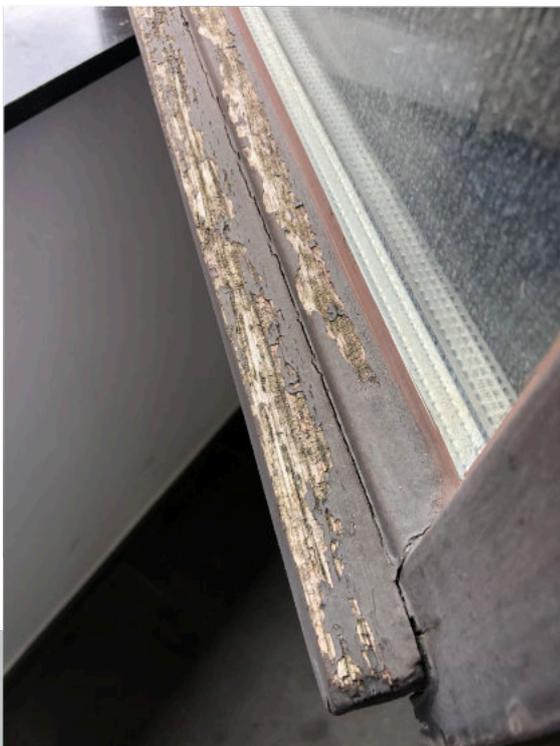
10_f.1.12 - Ablätterungen, tiefere Risse, Wetterschenkel defekt

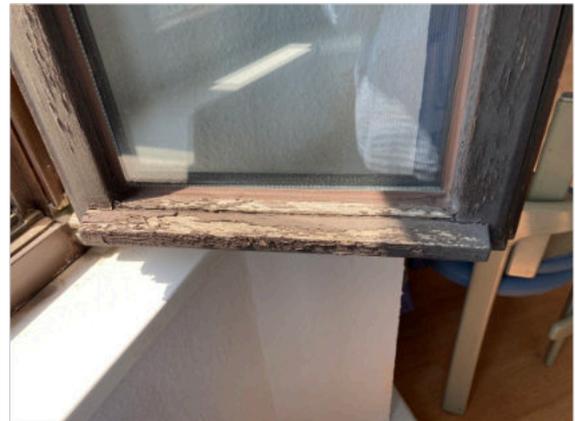
11_f.2.07 - Ablätterungen, größere Risse im Rahmen, Wetterschenkel defekt

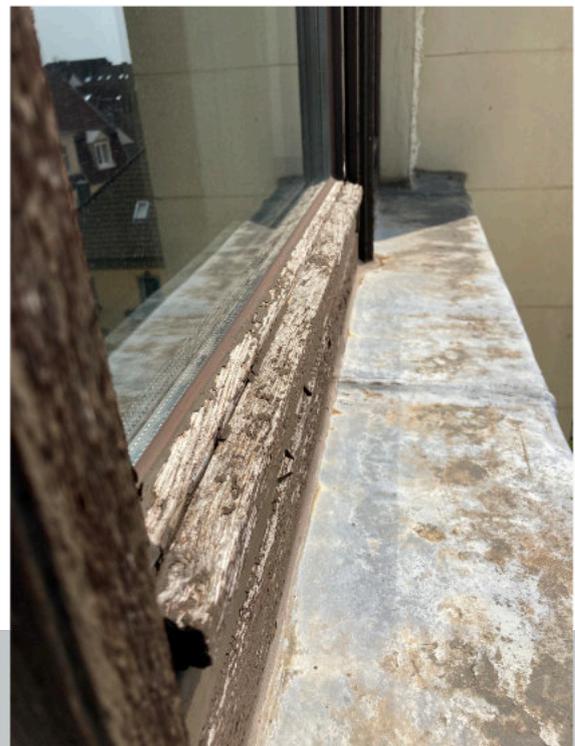
12_f.3.09 - Ablätterungen, größere Risse im Rahmen, Wetterschenkel defekt

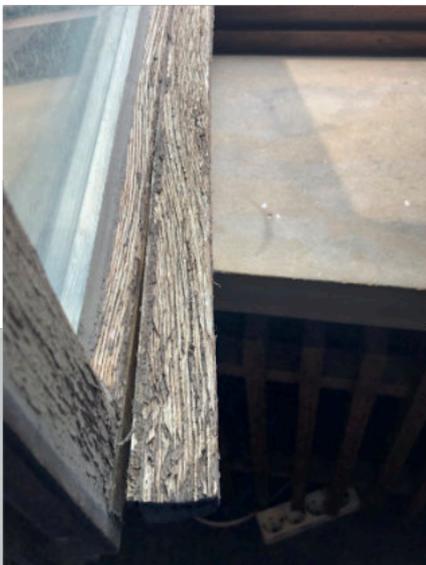
Alle Fenster weisen einen ähnlichen Zustand auf. Als Schadensbilder sind bei den Fenstern Farbabplatzungen anzuführen. In einigen Fällen haben die Wetterschenkel starke Risse. Nach Entfernung der Beschichtung werden sicher einige weitere Schäden an den Wetterschenkeln oder an den Holzteilen des Fensters im Außenberich zum Vorschein kommen. Daher wird sich die Anzahl der auszutauschenden Wetterschenkel bzw. Holzteile an den Fenstern im Zuge der Sanierung erhöhen.

13_f.1.02 - Abblätterungen, größere Risse im Rahmen, Wetterschenkel lose

Die Holzfenster müssen turnusmäßig zur Erhaltung neu gestrichen werden. Dabei soll die alte abblätternde Beschichtung sowohl innen als auch außen entfernt werden.

Eine neue Beschichtung wird, wie im Bestand wieder aufgetragen. Die Fensterdichtungen müssen im Zuge dessen überprüft werden und ggf. erneuert werden.

Ebenso müssen alle Fenster gang- und schließbar gemacht werden. Dazu gehören auch an allen Fenstern neue Beschläge. Aktuell sind dort blaue Kunststoffbeschläge verbaut. Einige Holzteile, wie Wetterschenkel müssen an allen Fenstern ausgetauscht werden. Der Großteil der auszutauschenden Holzteile muss in den oberen Geschossen ausgetauscht werden, wo die meisten Schäden an den Fenstern zu verzeichnen sind.

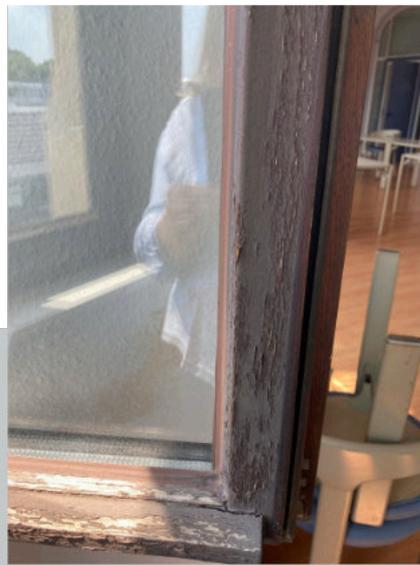
14_f.2.07 - Abblätterungen, größere Risse im Rahmen, Wetterschenkel defekt

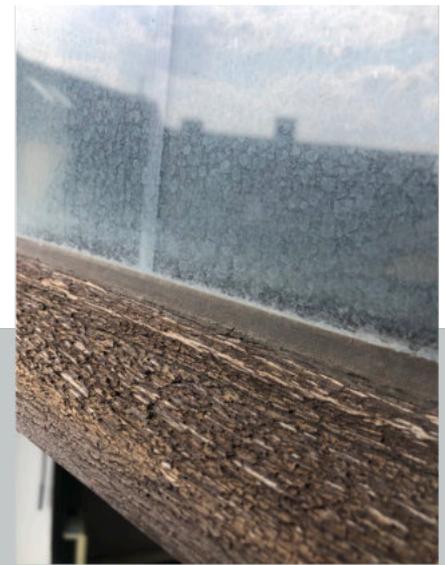
15_Tiefe Risse im Fensterrahmen

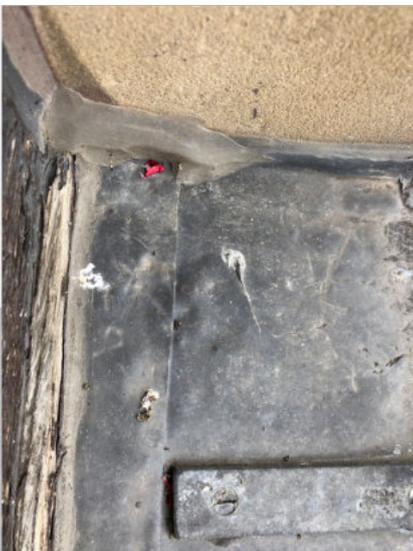
Ein Großteil der Fensterbänke ist mit einer Bleiabdeckung versehen worden. Die Anschlussfugen zur Natursteinlaibung sind mit Dichtungsmassen ausgeführt.

Die Gesims- und Sohlbankabdeckungen aus Blei haben offene Fugen. Somit kann Wasser eindringen und die Bausubstanz schädigen. Die Überstände sind zu gering bemessen, so dass das Wasser nicht richtig abtropfen kann. Die Gesime sind durch das nicht korrekte Abfließen des Wassers bereits geschädigt. Unterhalb der Fensterbänke sind Laufspuren und Abplatzungen sichtbar.

16_Dichtmasse azf Bleiabdeckung

Die Gesims- und Sohlbankabdeckungen werden erneuert. Die Abdeckungen werden mit einer Trennschicht unterlegt. Tropfkanten erhalten einen ausreichenden Abstand zur Wand. Wandanschlüsse sollen so ausgeführt werden, dass sie langfristig dicht bleiben, beispielsweise mit einer hinterlegten Einlegetasche mit einem Kompriband.

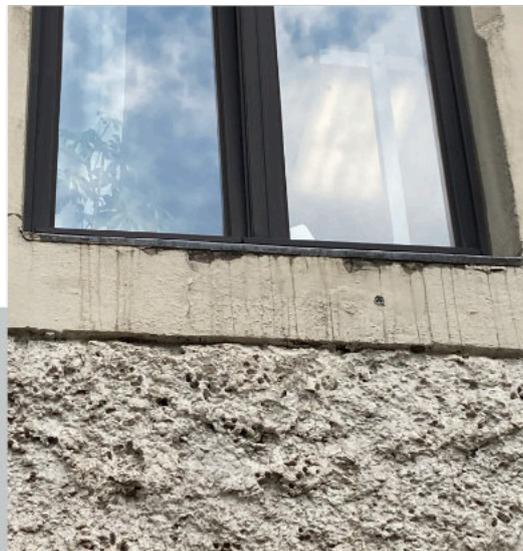
17_Laufspuren und Abplatzungen an der Südfassade

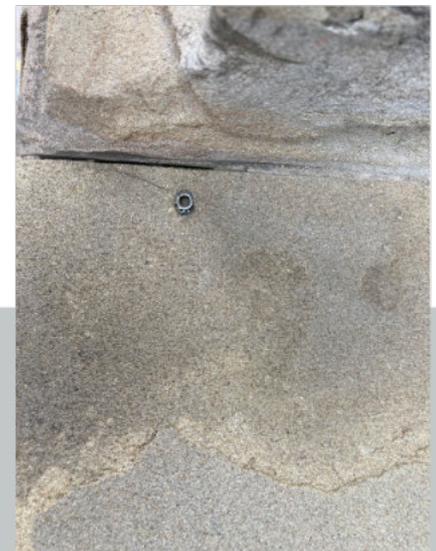
Die Fensterbänke im Sockelgeschoss an der Nordfassade sind nicht mit einer Abdeckung versehen. Hier befinden sich an einigen Stellen Löcher mit Dübeln.

18_Dübelloch an Sohlbänken im Sockelgeschoss / Nordfassade

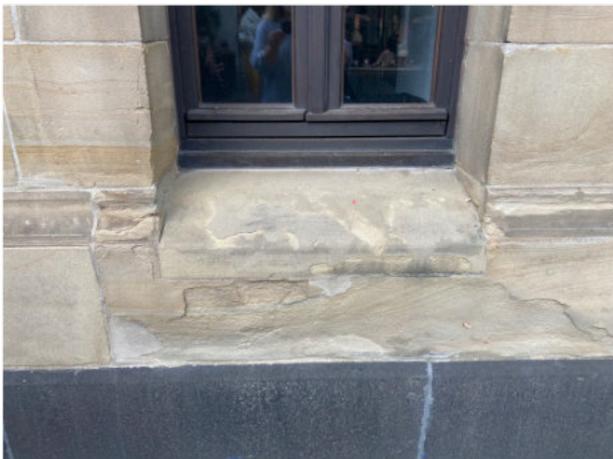
Über die gesamten Fassaden verteilt finden sich kleinere aber auch teilweise größere Abplatzungen und Ausbrüche. Hauptursache für das aktuelle vorangeschrittene Schadensbild sind die offenen Fugen, durch die Wasser eindringt, zu Ausspülungen und in Folge zu Abplatzungen führt (Frostsprengung). Die oberen Fassadenbereiche sind witterungsbedingt besonders stark beansprucht. Besonders an einmal geschädigten Teilen kann durch feine Risse erneut Feuchtigkeit eindringen und zu weiteren Abplatzungen führen. Die Schäden potenzieren sich mit fortschreitender Tendenz. Durch Ausbrüche und Fehlstellen ist eine Wasserführung in vielen Bereichen nicht mehr gewährleistet, was wiederum zu weiteren Schäden führen kann.

Neben der rückwitterungsbedingten Beanspruchung der Steine sind fehlende Tropfkanten der Abdeckungen ursächlich für den Schadenszustand. Teilweise sind die Tropfkanten / Hohlkehlen stark rückgewittert und zum Teil auch schon abgeplatzt und können somit keine Wasserführung gewährleisten.

Die Unterseiten der vorspringenden Gesimse zeigen überall immer wieder schalige Strukturen.

Insbesondere zeigt sich dieses Schadensbild unterhalb der Bleiabdeckungen von Sohlbänken und Gesimsen, jedoch auch unerhalb der Fenster im Sockelgeschoss.

19_Nordfassade / Sockelgeschoss - Schalenbildung / Abplatzungen

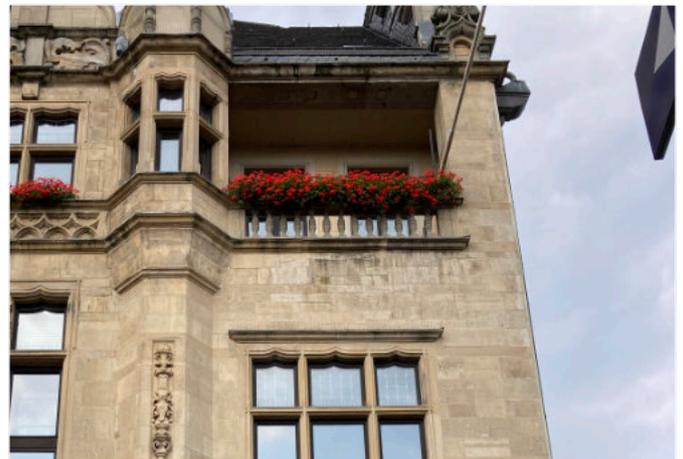
20_Nordfassade - Verschmutzungen und Laufspuren
