Unser Zeichen	Bearbeiter	Tel.-Durchwahl	Mobiltelefon	mail	Datum
76060297. S01	Dipl.-Ing. H.-J. Hemminghaus	0251-91916-20	0170-91916-20	hemminghaus@gfs-ms.de	22.06.2010

- orientierende Gebäudebegehung in den umbaurelevanten Teilbereichen des Gebäudes

- „Kolpinghaus“, Kirchhofstr. 18, in D – 40721 Hilden

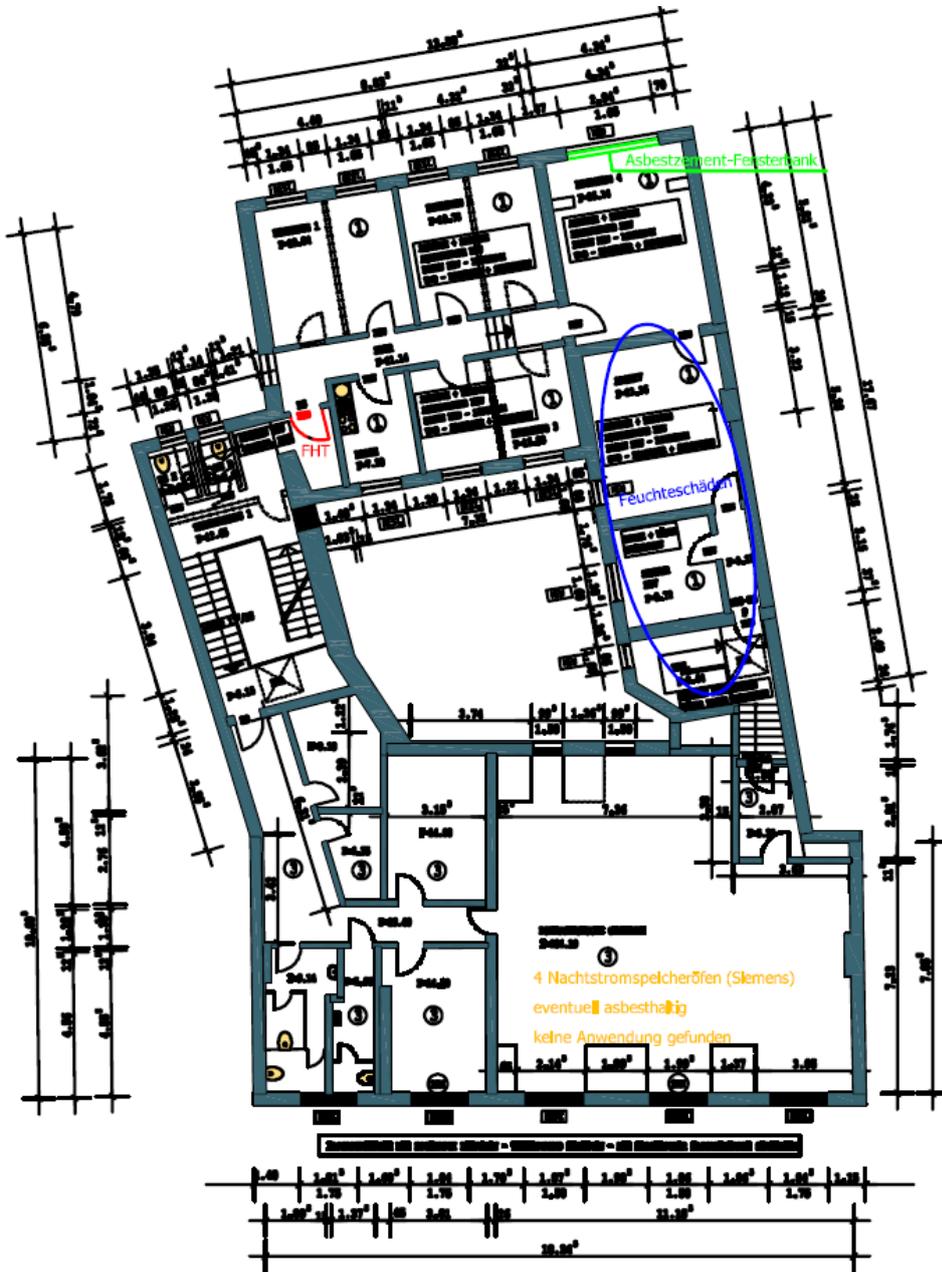
Abbildung 02.1: Grundriss (geplant) des 2.OG mit Markierung der Feuchteschadenbereiche

Untersuchtes Gebäude	Untersuchter Bereich		
	Decken- und Wandbereiche 2.OG-1.OG	Decken- und Wandbereiche EG Befund	Wand- und Bodenbereiche KG
<p>„Kolpinghaus“, Kirchhofstr. 18, in D – 40721 Hilden s. auch anliegende Abbildung 01</p>	<p>Feuchteschäden im Bereich von Außen- und Innenwänden (vermutliche Ursache: Undichtigkeiten im Dach- und Fassadenbereich) – s. auch Grundrisse sowie anliegende exemplarische Abbildungen</p>	<p>Feuchteschäden im Bereich von Außen- und Innenwänden (vermutliche Ursache: Eintrag aus OG, Undichtigkeiten im Fassadenbereich sowie unzureichende Abdichtung im Bereich der Bodenschlüsse – s. auch Grundrisse sowie anliegende exemplarische Abbildungen</p>	<p>Feuchteschäden im Bereich von Außen- und Innenwänden (vermutliche Ursache: unzureichende Abdichtung im Bereich im erdberührenden Bereich der Wände sowie der Bodenplatte – s. auch Grundrisse sowie anliegende exemplarische Abbildungen</p>

- Die im Rahmen der orientierenden Begehung optisch auffälligen o. g. Schadensbereiche wurden ergänzend mittels elektronischer Materialfeuchtemessungen untersucht, wobei wurden deutlich erhöhte Bauteilfeuchten bestimmt, die auf einen aktuellen Eintrag hinweisen.
- In den o.g. Bereichen mit Feuchteschäden wurden visuell z.T. deutlich mikrobiell befallene Bereiche ermittelt.
- Wir empfehlen im Rahmen der geplanten Umbau- und Sanierungsarbeiten die Ursachen der o.g. Feuchteschäden zu beseitigen und durch entsprechende Abtrags- und Desinfektionsmaßnahmen den vorhandenen mikrobiellen Befall zu beseitigen.

Wir empfehlen Ihnen darüber hinaus die Ursachen der nachgewiesenen Feuchteschäden im einzelnen zu ermitteln, sowie die vorhandenen mikrobiellen Schäden zu bewerten (z.B. Ermittlung der vorkommenden Spezies zur Bewertung der Nutzerrelevanz sowie der erforderlichen Sanierungsintensität).

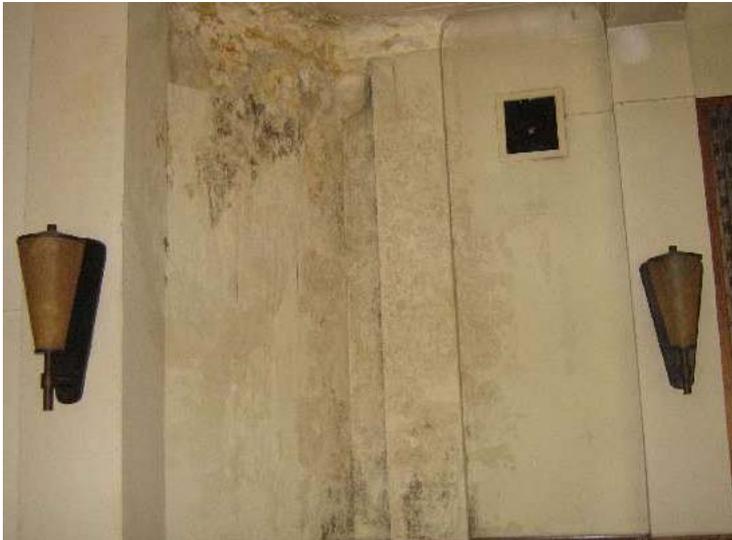
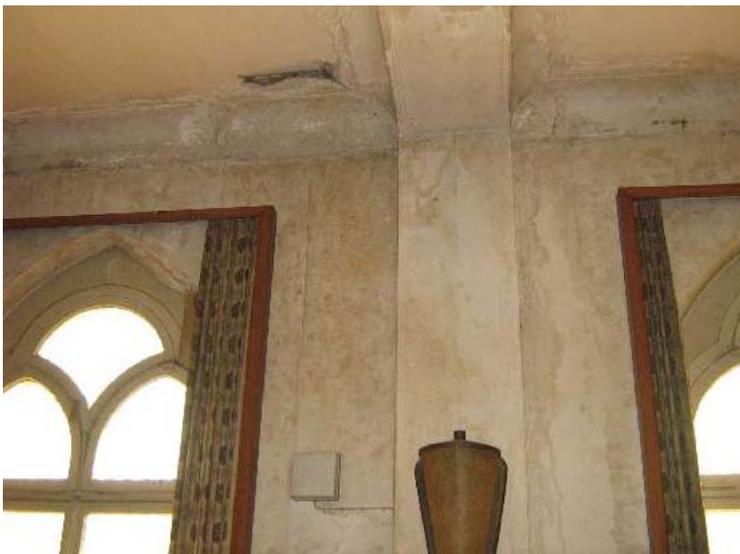
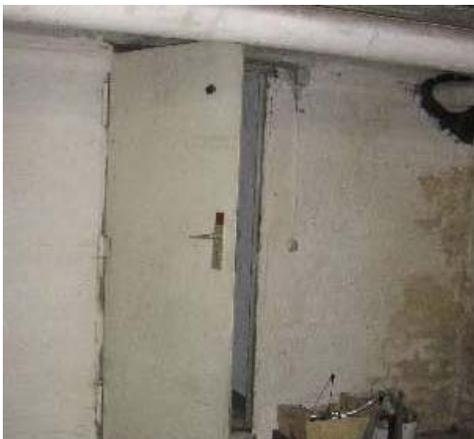
Abbildung 02.4: exemplarische Fotos von Bereichen mit Feuchteschäden
