Gossau, 29. April 2016  
philipp.eggler@blumer-lehmann.ch  
T +41 71 388 58 54

## **Kontrolle Siloanlage Hilden**

**1x100m3 Bj. c.a 1971-1975**

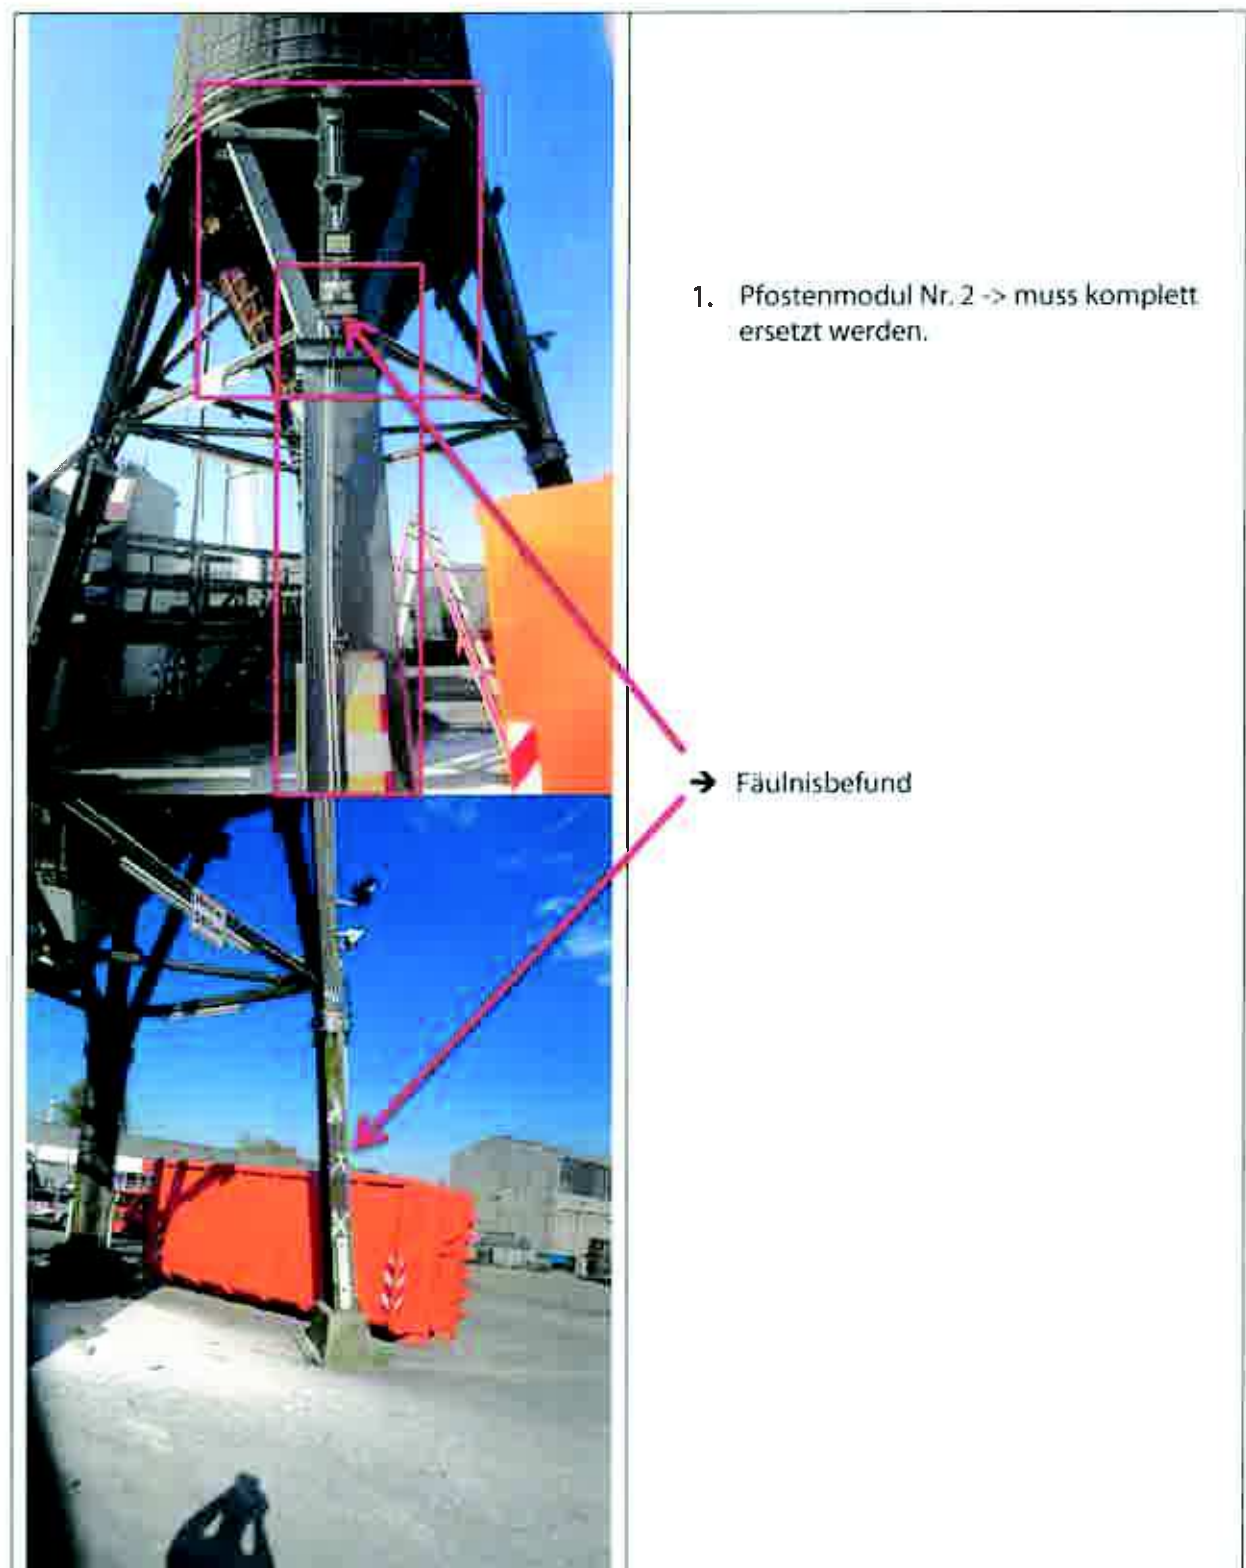
1. Pfostenmodul Nr. 2 Fäulnis -> muss komplett ersetzt werden.
2. Trichteraussteifung Fäulnis -> muss ersetzt werden (7 Stk)
3. Bedienpodest mit Treppenaufgang Fäulnis komplett -> muss ersetzt werden
4. Backenschieber inkl. Bediengestänge -> Ersatz empfohlen.
5. Salz Abzugstutzen -> Anschluss muss repariert werden.

**Die Siloanlage darf derzeit nicht mehr befüllt werden. Pfostenmodul 2 und Trichteraussteifung 7Stk. müssen zwingend ersetzt werden.**

1. Pfostenmodul Nr. 2 -> muss komplett ersetzt werden. (*Siloplanlage muss leer sein*)
2. Trichteraussteifung -> muss ersetzt werden (7 Stk)
3. Bedienpodest mit Treppenaufgang komplett -> muss ersetzt werden
4. Backenschieber inkl. Bediengestänge -> Ersatz empfohlen.
5. Soleabzugstutzen -> Anschluss muss repariert werden. (Bauseits)

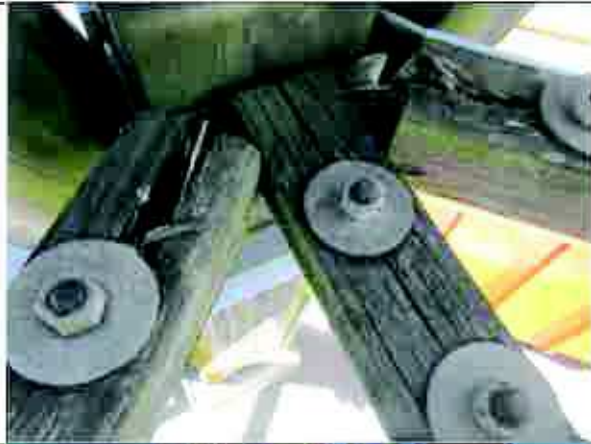
2. Trichteraussteifung -> muss ersetzt werden (7 Stk)

-Fäulnis und starke Risse

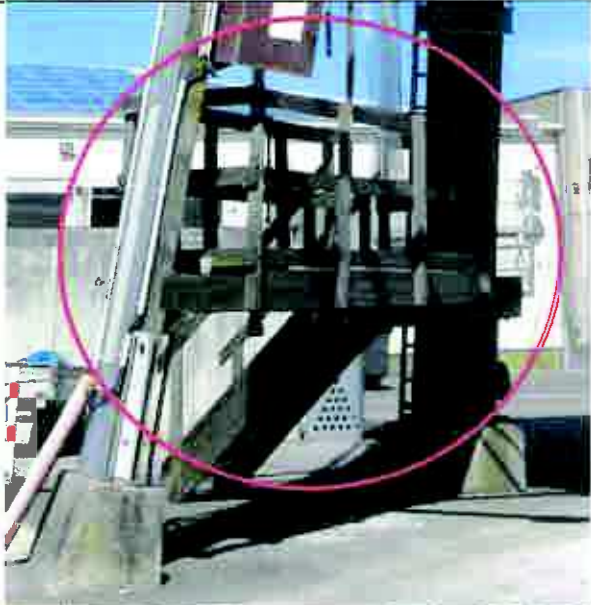
3. Bedienpodest mit Treppenaufgang komplett -> muss ersetzt werden

-Fäulnis an Unterbau  
-Geländerpfosten morsch  
-Verschraubung teilweise durchgerostet

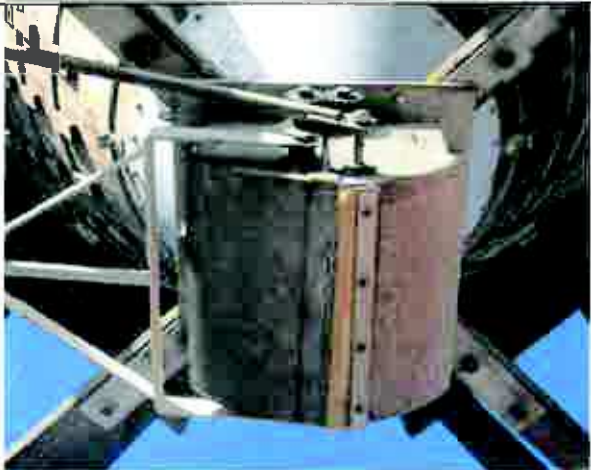
4. Backenschieber inkl. Bediengestänge -> Ersatz empfohlen.

Schieber stark verzogen.

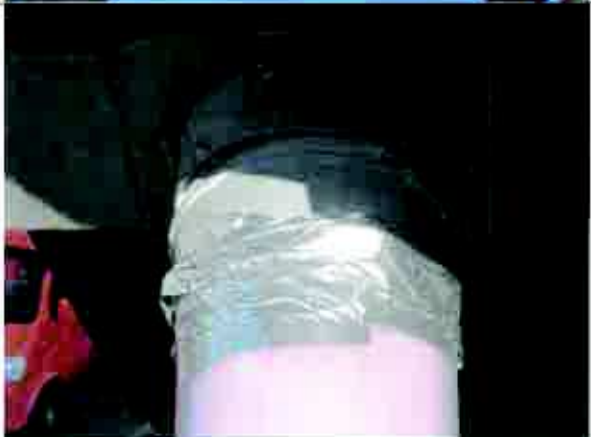
5. Anschluss Salzabzug seitlich -> Reparatur notwendig

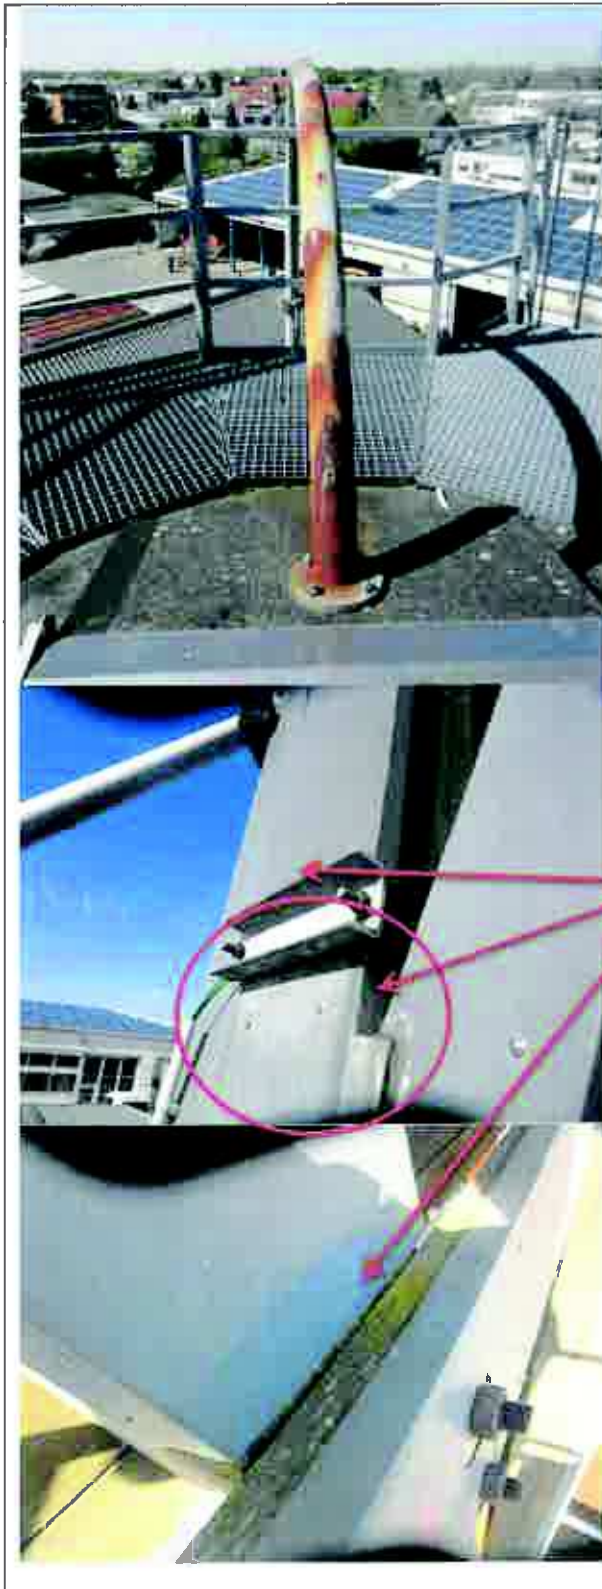
- Füllrohr Korrosion ->beobachten

- Blechverkleidung

-> Anschlussdetail sind nicht gut ausgeführt.

Das Wasser kann an mehreren Stellen eintreten. Die Verkleidung ist nicht hinterlüftet. (schlechte Austrocknung)

Bei Wassereintritt hinter der Verkleidung findet eine schlechte Austrocknung statt. Dies kann zur Fäulnis führen.

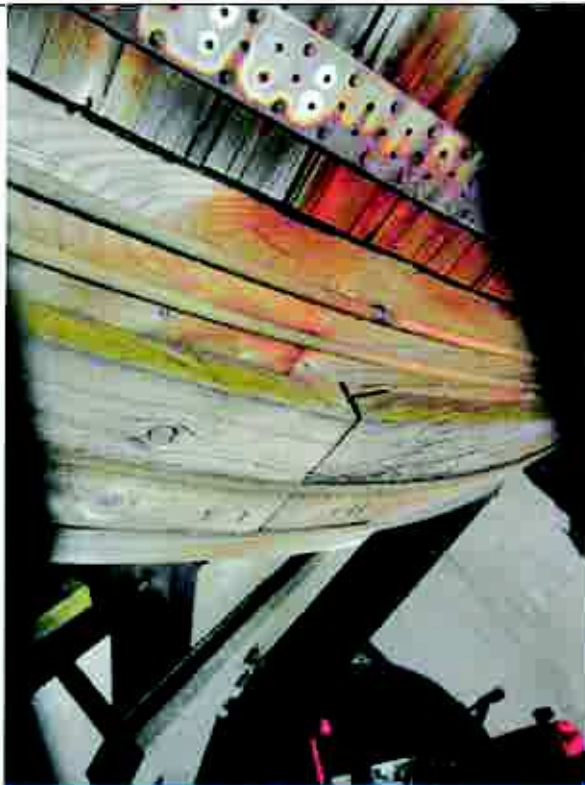
- Überstand Auflagerring ->beobachten  
-Fäulnisanfällig
- Windrispenband  
Korrosion ->beobachten

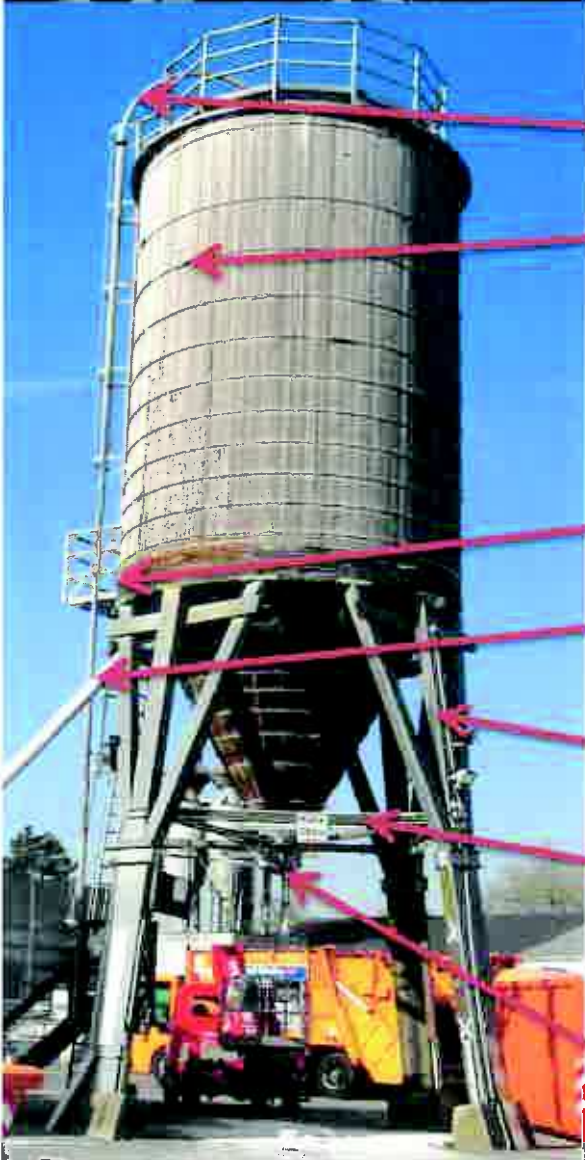
#### Visualisierung Zustand Silo

- Füllrohr Korrosion ->beobachten
- Zugband Korrosion ->beobachten
- Auflagerring ->beobachten
- Salzabzug ->Anschluss reparieren
- Unterkonstruktion  
Pfostenmodul 2 –ersetzen  
Pfostenmodul 1,3,4 ->beobachten
- Trichteraussteifung ->ersetzen 7 Stk.
- Backenschieber & Gestänge ->ersetzen  
(empfohlen)
