## Hilden, Evangelische Kirche, Turm

Gutachtliche Stellungnahme gemäß § 22 (3) DSchG NW

Ortstermin vom 18. Juli 2017 mit Herrn Krause, Fa. Berns

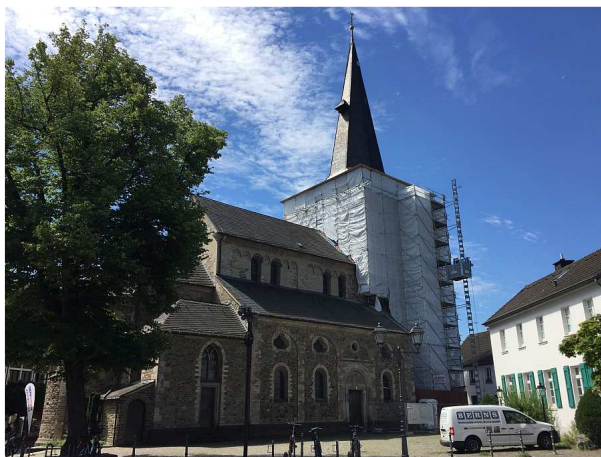
Die **Fugen in den Bruchsteinflächen** sind teilweise bereits ausgearbeitet. Dabei zeigt sich, dass der barocke Versetzmörtel, ein sehr heller Kalkspatzenmörtel, vor allem an der Südseite in sehr schlechtem Zustand ist und kaum noch Bindung aufweist, während der gleiche Mörtel an der Nordseite des Turmes in weitaus besserem und stabileren Zustand ist. An der Südseite sind auch Stellen feststellbar, an denen sich die äußere Mauerwerksschale in

kleineren Bereichen vom Kern gelöst hat. Hier sind möglicherweise partielle Sicherungen über Vernadelungen nötig.

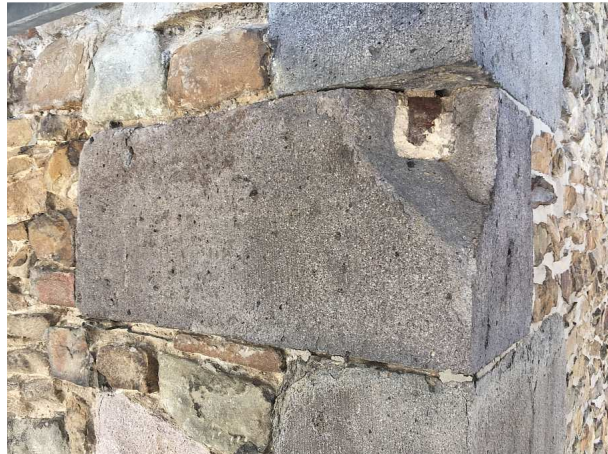
Die **Eckquaderung** aus Stenzelberger Andesit hat sich an der südwestlichen Turmecke im ersten und zweiten Obergeschoss des Turmes vom Mauerwerk etwas gelöst. Hier scheinen Bewegungen stattzufinden, was sich an den stellenweise gerissenen Zementfugen der letzten Instandsetzung ablesen lässt. An einzelnen Stellen ist das Buchsteinmauerwerk um die Eckquader bereits geöffnet, hier zeigt sich, dass die Quaderung wenig Verband mit dem Bruchsteinmauerwerk hat und fast wie ein Pfeiler für sich steht. Die Eckquader werden durch eiserne Anker, die in das Oberlager einzelner, nicht aller Quader eingreifen, gehalten. Wie weit diese Quader in das dahinter liegende, etwa 1,60 m starke Mauerwerk eingreifen ist unbekannt.

*Eckquader aus Stenzelberger mit Rostsprengung durch rostende Klammer*

mit denen die Eckquader an das dahinter liegende Mauerwerk angehängt werden. Hier ist aber die Einschätzung eines Statikers erforderlich. Sinnvoll wäre es auch, in die aus oft sehr kleinen Steinen bestehenden Zähne des Bruchsteinmauerwerkes zwischen den Andesitquadern etwas größere Bruchsteine einzubauen, die eine Verzahnung zum Mauerwerk der Flächen bilden. Dabei ist natürlich sehr darauf zu achten, dass der Charakter des insgesamt sehr kleinformatigen Bruchsteinmauerwerkes nicht zu stark verändert wird. Eine sichere Verankerung der Eckquader im Mauerwerk ohne sichtbare Bohrungen kann nur hergestellt werden, wenn die Eckquader in den besonders stark ausgewichenen Bereichen abgebaut und mit Klammern ähnlich den vorhandenen, jedoch rostfrei, mit dem Mauerwerk verankert werden.

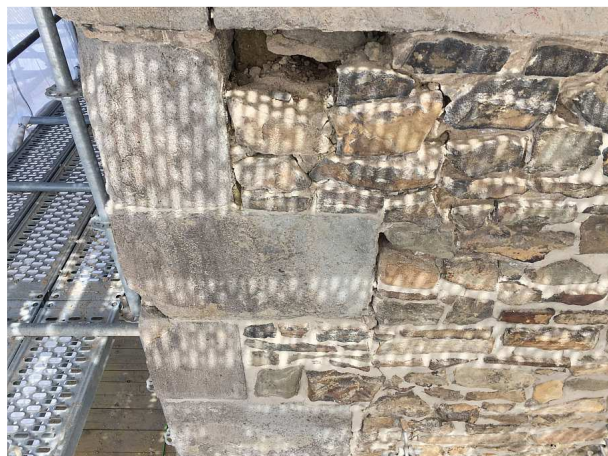
Ablösungen der Eckquaderung finden sich auch an einzelnen anderen Stellen am Turm, sind dort aber weniger stark ausgeprägt.

Da der Versetzmörtel des barocken Mauerwerkes hinter der Eckquaderung sehr mürbe ist, kann es sein, dass bei einer Verfüllung der Hohlräume mit Mörtel ohne weitergehende Sicherungen die Eckquaderung hier weiter in Bewegung bleibt und nach der Sanierung wieder Risse auftreten. Dem kann möglicherweise mit Ankern begegnet werden,

*Ausweichende Eckquaderung an der Südwestecke des Turmes*

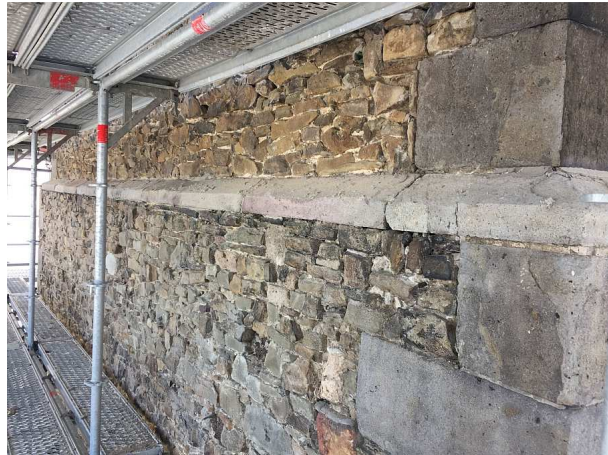
Während das untere Gesims zwischen Erd- und oberem Obergeschoss bereits weitgehend in Basaltlava erneuert ist, besteht das **obere Gesims im Übergang zum Glockengeschoss** noch vollständig aus Wolkenburger Andesit aus der Bauzeit des Turmes von 1696. Die Oberflächen der Gesimsstücke weisen die für dieses Gestein typischen Schalenbildungen auf und sind bereits weitgehend abgearbeitet, so dass loses Material nicht mehr vorhanden ist. Einzelne Steine sind stärker geschädigt und weisen einen tiefer gehenden bröckeligen Zerfall auf. Auf den Steinen befinden sich schon die Markierungen, die den beabsichtigten Steinaustausch gegen neue Gesimsstücke aus Basaltlava zeigen. Auf der Westseite des Turmes betrifft dies fast das ganze Gesims. Da das Gesims aber lediglich ein Schmiegenprofil ohne Überstand und ohne Tropfkante aufweist, kann durch den Einbau neuer Gesimssteine der Wasserablauf nicht positiv beeinflusst werden. Daher möchte ich dringend dazu raten, den Steinaustausch hier nur auf die tiefgreifend geschädigten Steine zu beschränken und die zurückgewitterten und abgearbeiteten, aber substantiell stabilen bauzeitlichen Gesimssteine zu belassen.

*Eckquaderung aus Stenzelberger und bauzeitliches Gesims aus Wolkenburger Andesit, Turmwestseite*

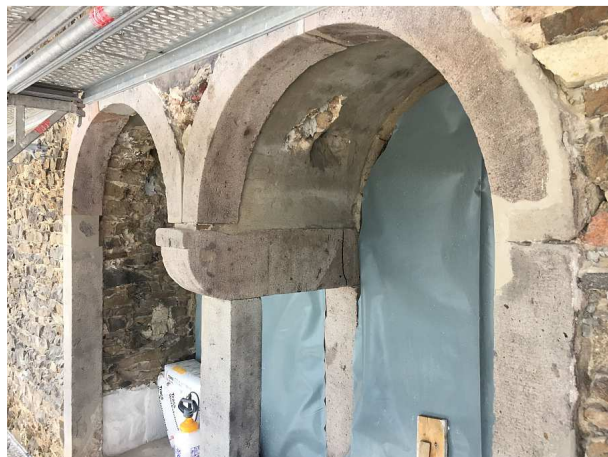
An den **Schallöffnungen**, die ebenfalls noch aus dem bauzeitlichen Wolkenburger Andesit bestehen, finden sich einzelne Ausbrüche und Rückwitterungen, die derzeit mit auf den jeweiligen Stein farblich genau eingestellten Restauriermörteln ergänzt werden. Die bauzeitliche Oberflächenbearbeitung, ein feiner Scharrierhieb, wird in den Mörtelergänzungen jedoch nicht wiederholt, da der damit verbundene Arbeitsaufwand hoch ist und die Stellen zu weit oben am Turm liegen, als dass man sie sehen könnte.

*Schallöffnung an der Nordseite mit Mörtelergänzungen im Farbton des Wolkenburger Andesites*

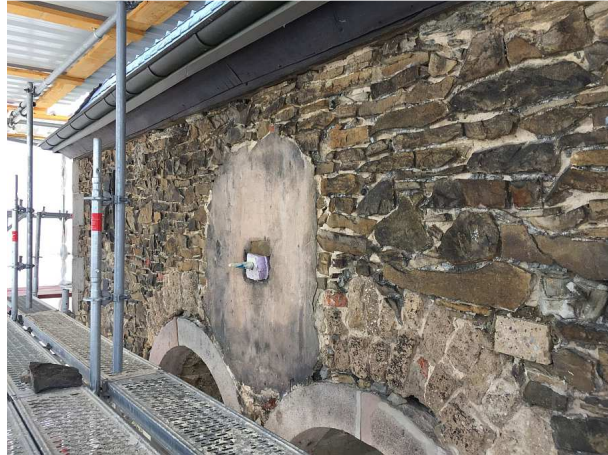
An den **bauzeitlichen Putzresten**, die **hinter den Zifferblättern** der Turmuhr zu Tage getreten sind, werden keine konservierenden Arbeiten ausgeführt. Sehr lose Stellen, die abfallen können, können vorsichtig entfernt werden, die restlichen Flächen bleiben so wie sie sind und werden wieder von den Zifferblättern verdeckt werden. Allenfalls können einzelne Bruchkanten der Putzflächen im Übergang zum Mauerwerk bei der Neuverfugung des Turmes mit Fugmörtel etwas angeböschst und stabilisiert werden

*Putzfläche hinter dem Zifferblatt an der Nordseite des Turmes*

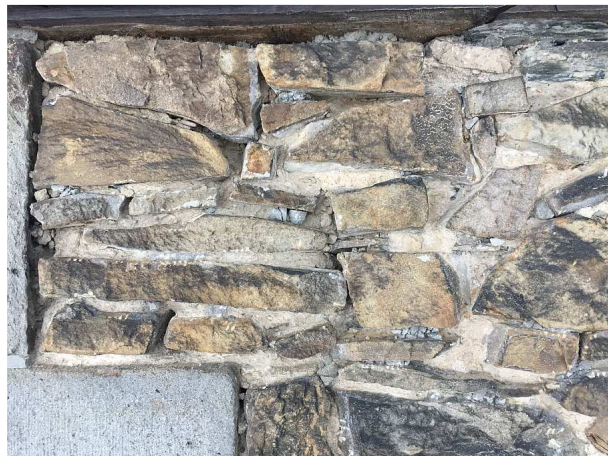
Der Versetzmörtel der Mauerwerksflächen ist im bauzeitlichen Bestand ein sehr heller, feinkörniger, sehr weicher, fetter Kalkspatzenmörtel. Neben diesem hellen Kalkspatzenmörtel findet sich an den bisher geöffneten Mauerflächen noch ein insgesamt festerer, kompakter wirkender Mörtel von hellbrauner Farbe, ebenfalls eher fein, mit einzelnen größeren Zuschlägen bis etwa 1 cm Größe. Mit diesem Mörtel sind die Eckquaderungen versetzt, ebenso die unmittelbar an die Eckquader anstoßenden Bruchsteine. Im Übergang der beiden Mörtel lassen sich im Bruchsteinmauerwerk teilweise kleinteiligere Auswickelungen und einzelne hochkant stehende Bruchsteine beobachten, die die Grenze zwischen barockem bauzeitlichen Mauerwerk und dem dagegen gesetzten jüngeren Mauerwerk markieren.

Auch an der Westseite des Turmes ist in größeren Flächen bis hin zur gesamten Wandbreite der hellbraune Mörtel zu finden. Da hier noch nicht alle Fugen ausgeräumt sind, kann die Größe der damit versetzten Mauerfläche nicht exakt abge-

*An die Eckquaderung anstoßendes Mauerwerk an der linken oberen Turmecke Nordseite, links der hellbraune jüngere Mörtel, rechts der barocke Versetzmörtel*

schätzt werden. In diesen Flächen finden sich zahlreiche geschmiedete Anker, die die äußere Schale des Bruchsteinmauerwerks mit dem Kern verbinden.

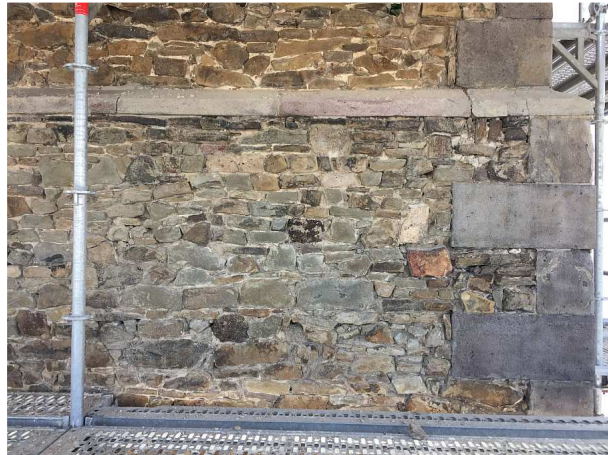
Die Eckquader des Turmes bestehen sehr einheitlich bis auf einzelne Wolkenburger Steine im Bereich der Traufe des Turmes aus Stenzelberger Andesit vom Stenzelberg im Siebengebirge. Ebenso besteht die innere Laibung (am unteren Ende mit Selters Trachyt repariert) und der Sturz des Portals aus Stenzelberger, während die äußere Portalrahmung aus einem hellbraunen Sandstein mittlerer Körnung, vielleicht ein Sandstein aus der Pfalz, besteht.

*Bruchsteinmauerwerk der Nordseite des Turmes, Eckquader Stenzelberger und Gesims Wolkenburger Andesit*

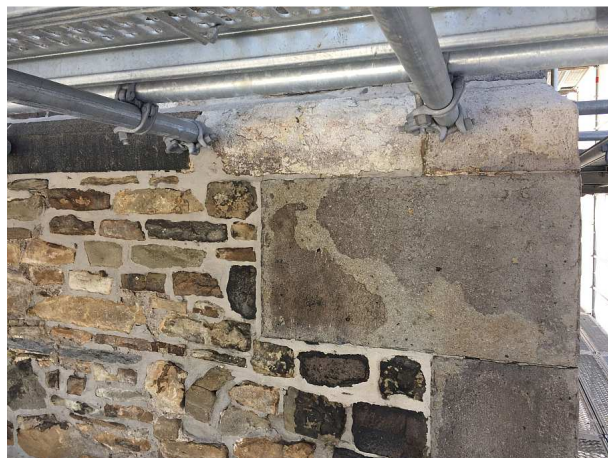
Der gesamte Sockel des Turmes und der größte Teil des Gesimses zwischen Erd- und erstem Obergeschoss bestehen aus Basaltlava, wohl aus Niedermendig oder Mayen in der Eifel. Einzelne Steine dieses Gesimses, etwa an der Nordwestecke, bestehen aus Drachenfelser Trachyt. Aus Drachenfelser bestehen auch einzelne Steine im Bruchsteinmauerwerk. Im Inneren der Kirche bestehen die Pfeiler und Bö-

*Nordwestecke des unteren Gesimses mit Eckstück aus Drachenfelser Trachyt und links anstoßend Erneuerung in Basaltlava*

gen aus diesem Material. Die Drachenfelser Steine am Turm dürften wiederverwendete Steine des eingestürzten romanischen Vorgängers des heutigen barocken Turmes sein.

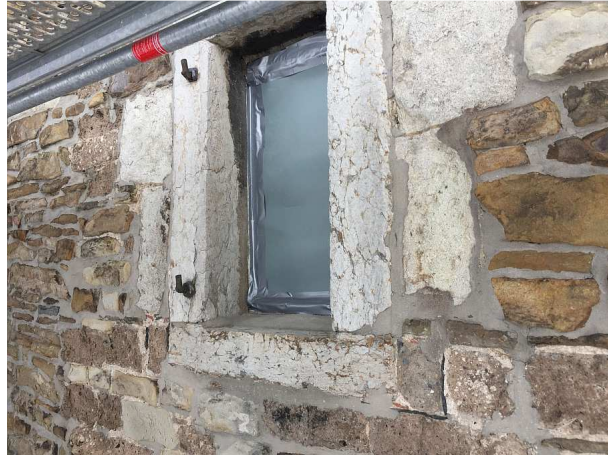
Drachenfelser Trachyt findet sich auch an der Laibung des Fensterchens im ersten Obergeschoss an der Südseite des Turmes, während das entsprechende, aber größere Fenster an der Westseite des Turmes eine erneuerte Rahmung aus Wülfrather Kalkstein zeigt, neben der im Mauerwerk noch die Verzahnungen einer älteren Fensterlaibung aus Drachenfelser Trachyt sichtbar sind.

*Fenster der Turmwestseite mit Laibung aus Wülfrather Kalkstein und Resten älterer Gewände aus Drachenfelser Trachyt*

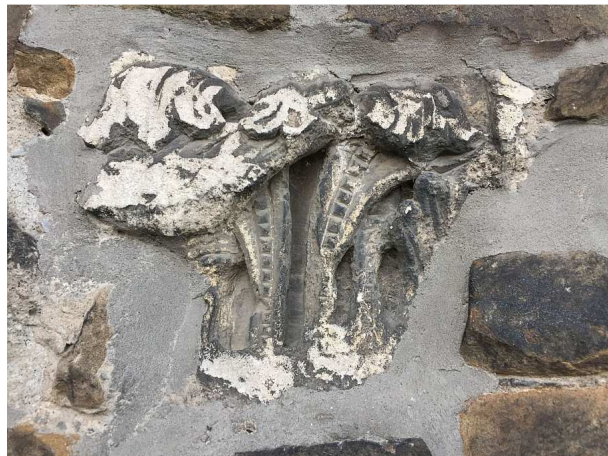
Neben diesen Hauptbaumaterialien finden sich noch verschiedene Zierstücke des romanischen Vorgängers des Turmes als Spolien im Mauerwerk, vor allem auf der Nordseite in wenigen Metern Höhe. Dabei handelt es sich um einige Kelchblockkapitelle aus hellem Kalkstein, wahrscheinlich aus Norroy-lès-Pont-à-Mousson an der Mosel zwischen Metz und Nancy, quasi recyceltes römisches Material, daneben einige Säulenschäfte aus schwarzem belgischem Kalkstein, wie sie auch im

*Romanisches Kalksteinkapitell an der Nordseite des Turmes*

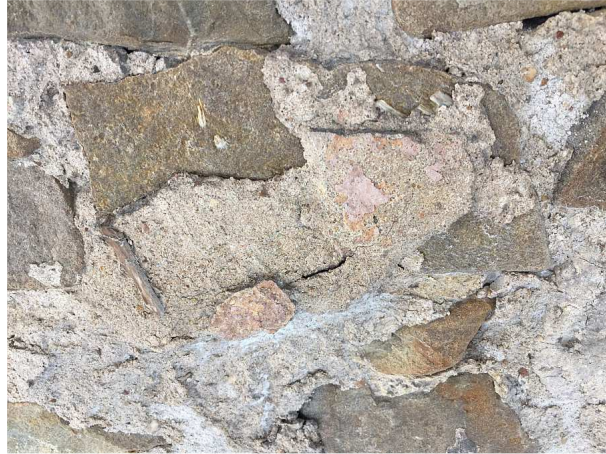
Hinter den Zifferblättern der Turmuhr sind an allen vier Seiten des Turmes größere Putzreste von etwa einem Zentimeter Stärke mit glatt abgezogener Oberfläche zu Tage getreten. Der Mörtel dieser Putzreste entspricht nach visueller Beurteilung dem barocken Versetzmörtel des Mauerwerkes, damit dürften diese Putzflächen die Reste eines ehemals wohl auf dem ganzen Turm vorhandenen Verputzes sein. Die Putzoberflächen weisen eine leicht violett-rötlich scheinende Oberfläche auf, obwohl der Putz selbst nicht durchgefärbt ist. An wenigen, kleinen Stellen lassen sich noch Reste einer hellviolett-rosafarbenen Schlämme oder Anstrichschicht erkennen, deren Farbe in etwa der Farbigkeit der rötlichen Werkstücke der Schallöffnungen aus Wolkenburger Andesit entspricht.

*Kleiner Putzplacken mit Resten eines hell-rotvioletten Anstriches auf der Ostseite des Turmes*
