Materialuntersuchungen der im Rahmen der Befahrung der Außenfassade des Rathauses in Hilden im Bereich sichtbarer Feuchteschäden entnommenen Dämmschicht des Wärmedämmverbundsystems (WDVS)

- Mikrobiologische Materialuntersuchungen (GfS-Prüfbericht 76060062.B01)

Prüfbericht

76060-062 B01

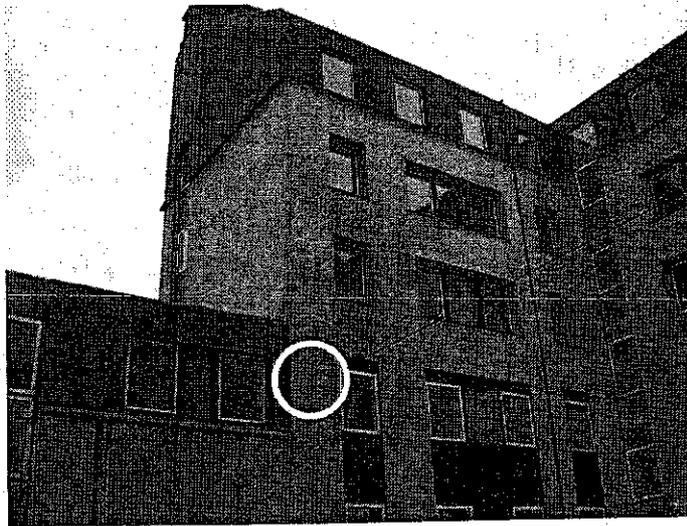
Die nachgewiesenen Bakterienkonzentrationen sind ebenfalls, mit Ausnahme des leicht erhöhten Befundes im Probenahmebereich I (neben letztem Fenster im Westflügel; Übergang von 4- auf 1-geschossige Bauweise) als normal einzustufen.

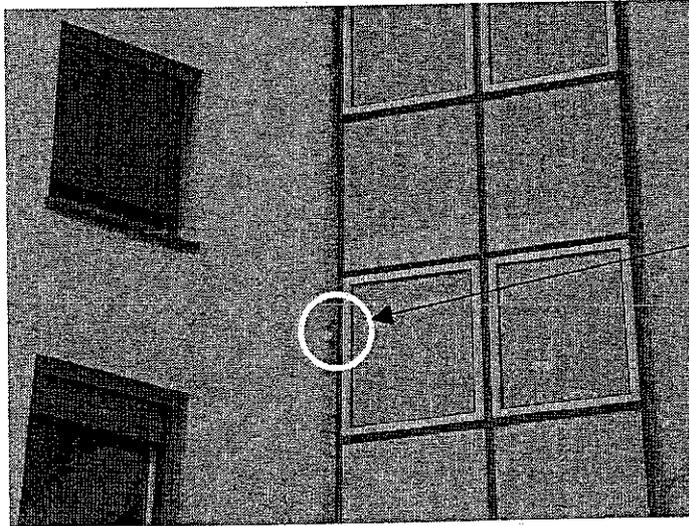
Probenahmebereich II

Die dabei nachgewiesenen Schimmelpilzkonzentrationen sind als normal bis maximal leicht erhöht (Probenahmebereich II neben der Fensteranlage des Treppenhauses) zu bewerten. Eine Korrelation sowohl der nachgewiesenen Gesamtanzahlen der Schimmelpilze (GZ im Bereich: $1,5E+04$ bis $1,8E+05$) als auch der anzüchtbaren Schimmelpilze (Gesamt-Keimzahl - GKZ im Bereich: $5,4E+01$ bis $1,2E+04$) zum äußeren Schadensbild der beprobten Fassadenbereiche wurde nicht ermittelt.
