Stadtwerke Hilden GmbH  
CO<sub>2</sub>-Einsparpotentiale Hilden  
Hilden, 28.01.2010

# **CO<sub>2</sub>-Einsparpotentiale der städtischen Gebäude in Hilden**

## **- Präsentation der Ergebnisse -**

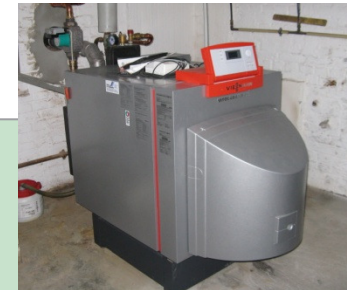
#### ■ Heizungstechnik

- bewertet: Alter, Technik, Zustand, Betriebsweise
- Maßnahmen: Erneuerung Heizung, Dämmung Verteilnetz, hydr. Abgleich...

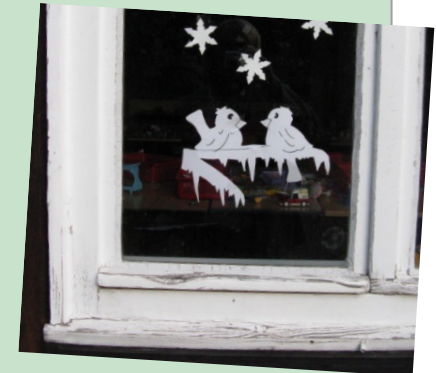
#### ■ Gebäudehülle

- bewertet: Außenwände, Dach und Fenster, Alter, Zustand\*
- Maßnahmen: Dämmung, Erneuerung der Fenster/  
Einbau Kassettenfenster u.v.a.
