Überflutungen aufgrund von Starkregen am 14.7.2021

Bericht Tiefbau- und Grünflächenamt

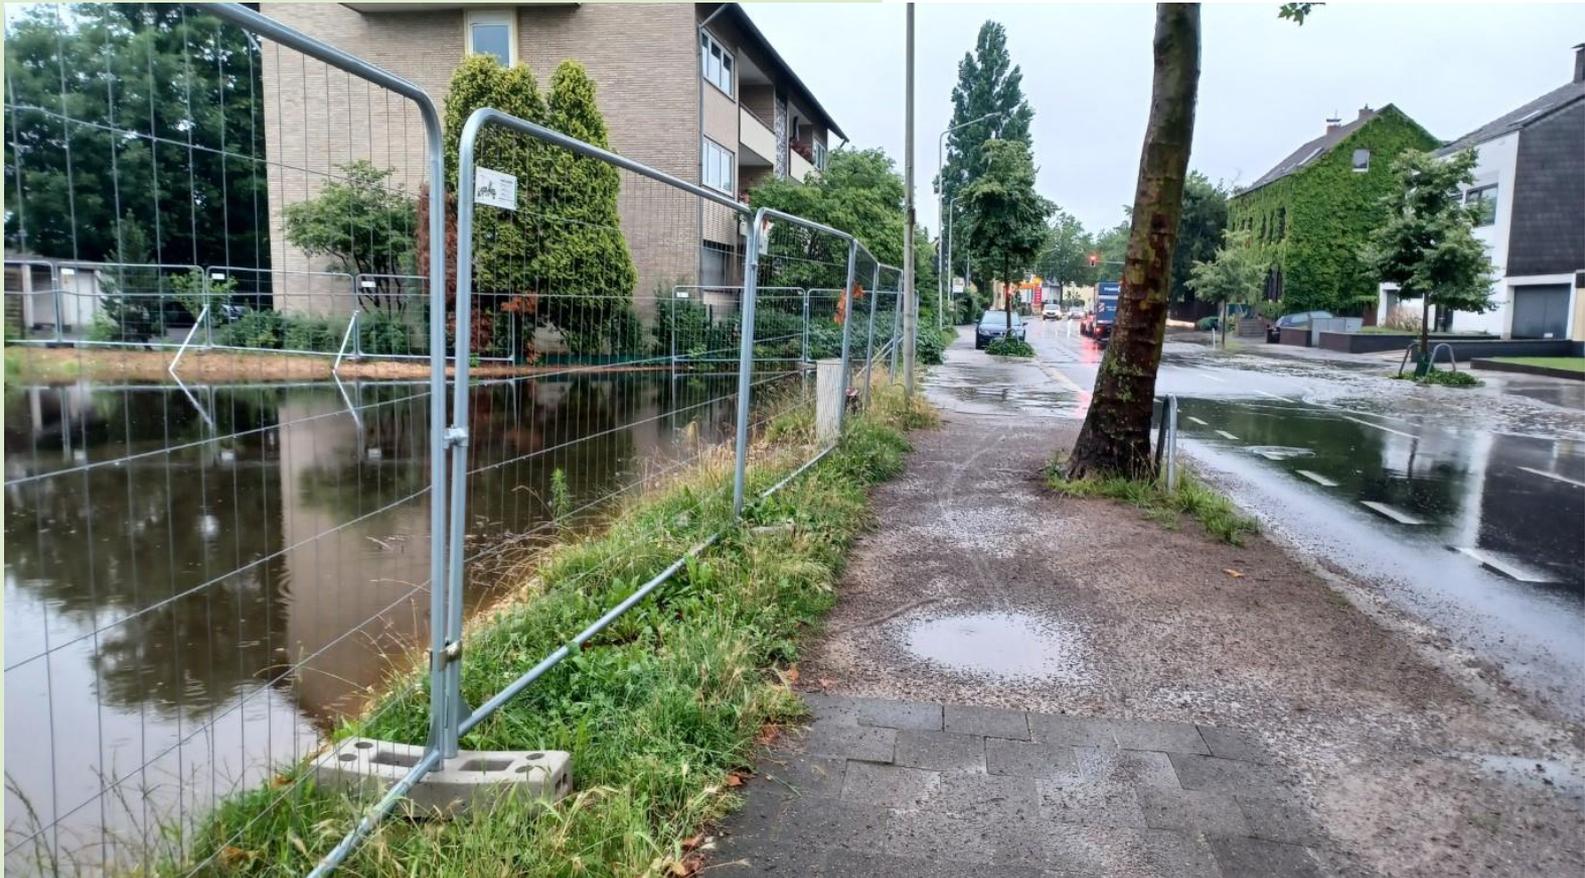
nördl. Hochdahler Straße

- Es wurden folgende Beobachtungen gemacht:
- **Hochdahler Str./ Beethovenstr.**
- Hier lief das Regenwasser noch über das ehem. Grundstück der Shell-Tankstelle auf die Hochdahler Straße. Die Sinkkästen in diesem Bereich konnten das Wasser nur langsam aufnehmen, weil noch zu viel nachlief. Der abfluss über die Straßenabläufe funktionierte stetig.
- Es konnte kein Austritt aus dem Kanalnetz beobachtet werden.

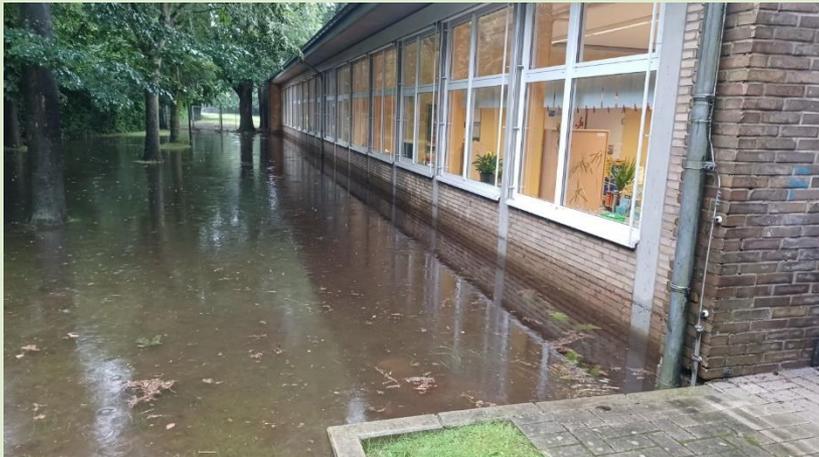
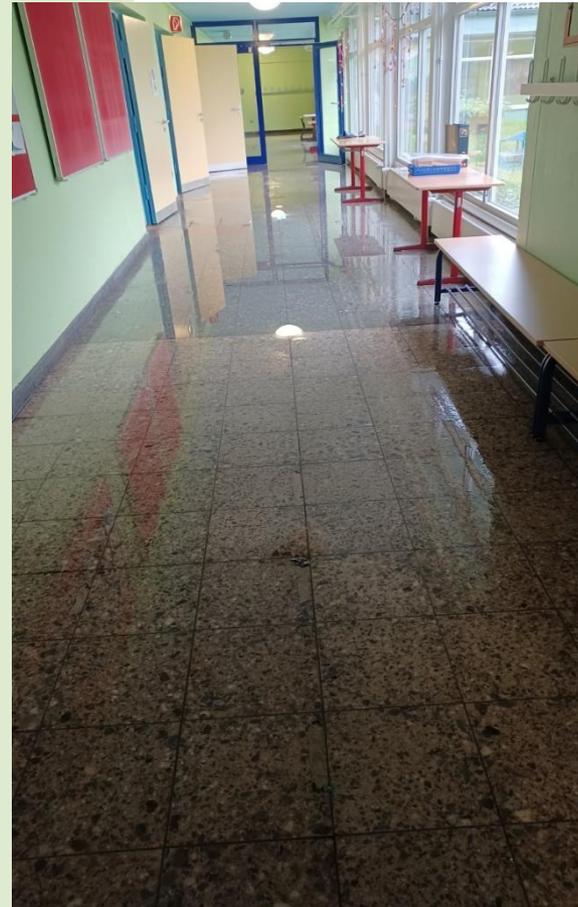
Schule Beethovenstraße Straße

- **Beethovenstraße**
- Hier stand das Wasser im Biesenbach bis knapp unter O.K. Bord
- Es konnte kein Austritt aus dem Kanalnetz beobachtet werden.
- Teile des Schulgeländes standen unter Wasser.
- Innenräume der Schule waren überschwemmt

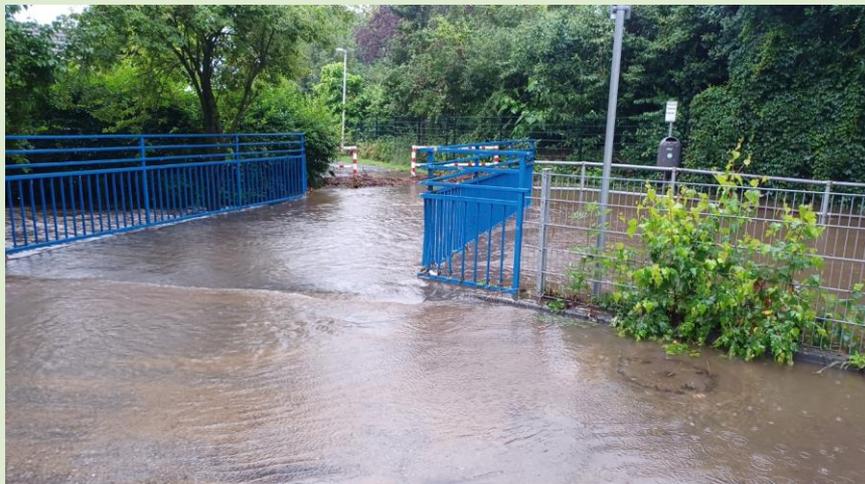
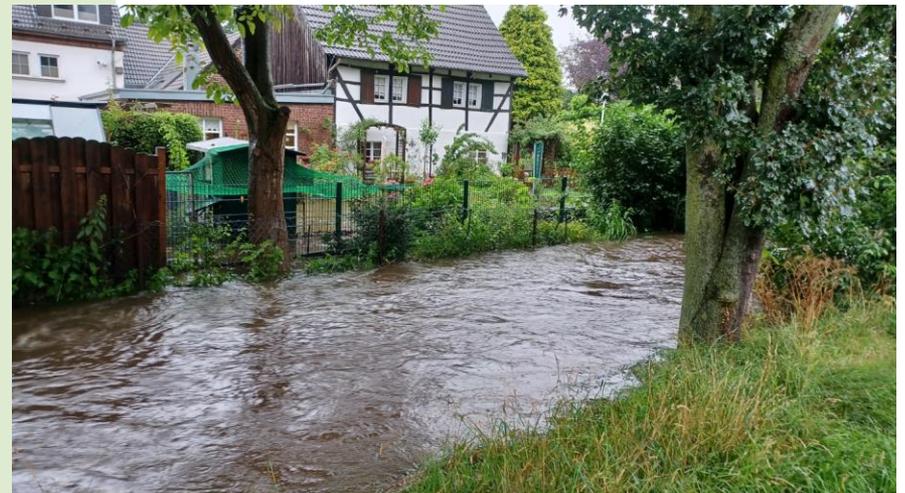
Fotodokumentation Hoxbach / Meide

- **Meide / Hoxbach**
- Hier trat das Wasser im Hoxbach über die Ufer. Die Brücke Meide war überschwemmt, ebenfalls private Grundstücke
- Keller waren vollgelaufen, teils über undichte Kellerfenster, Kellerabgänge und nicht ausreichender oder fehlender Rückstaeinrichtungen
- Es konnte kein Austritt aus dem Kanalnetz beobachtet werden.

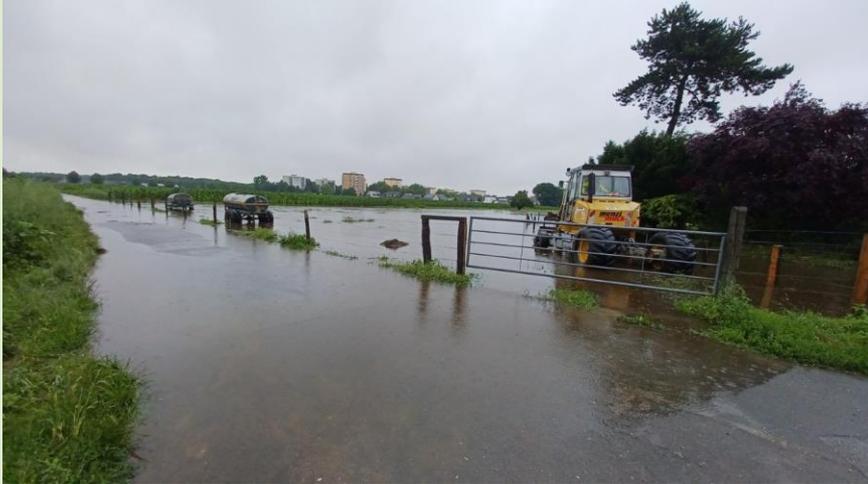
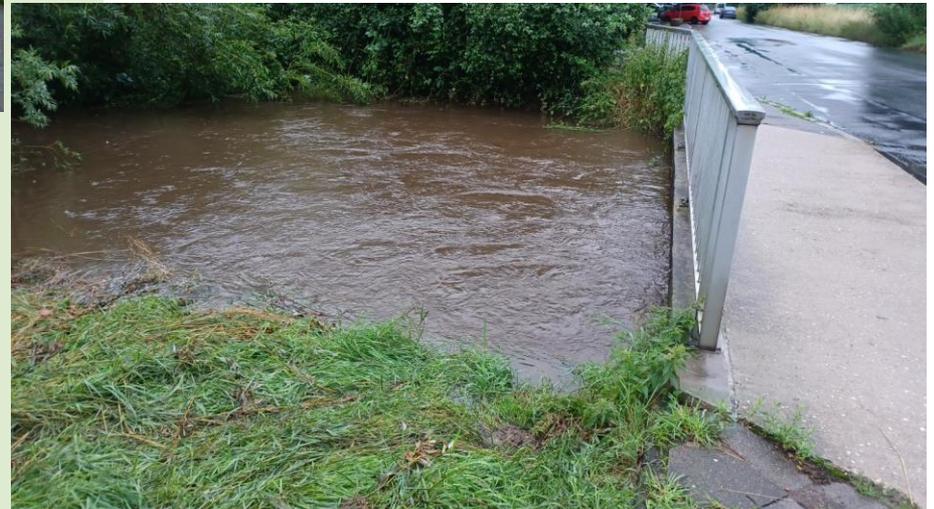
Fotodokumentation Schalbruch / Hoxbach

- **Schalbruch / Hoxbach**
- Hier war das Gewässerbett des Hoxbaches randvoll. Die Brücke Schalbruch war zu diesem Zeitpunkt nicht überschwemmt, sehr wohl aber der Kreuzungsbereich Schalbruch / Westring
- Die Weide hinter der Bebauung Schalbruch stand großflächig unter Wasser
- Es konnte kein Austritt aus dem Kanalnetz beobachtet werden.

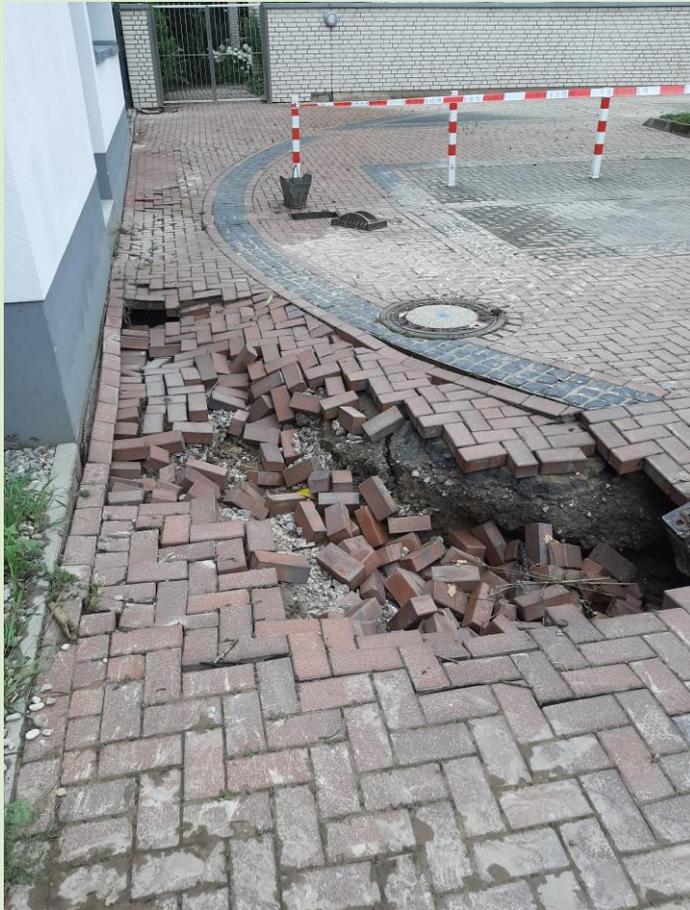
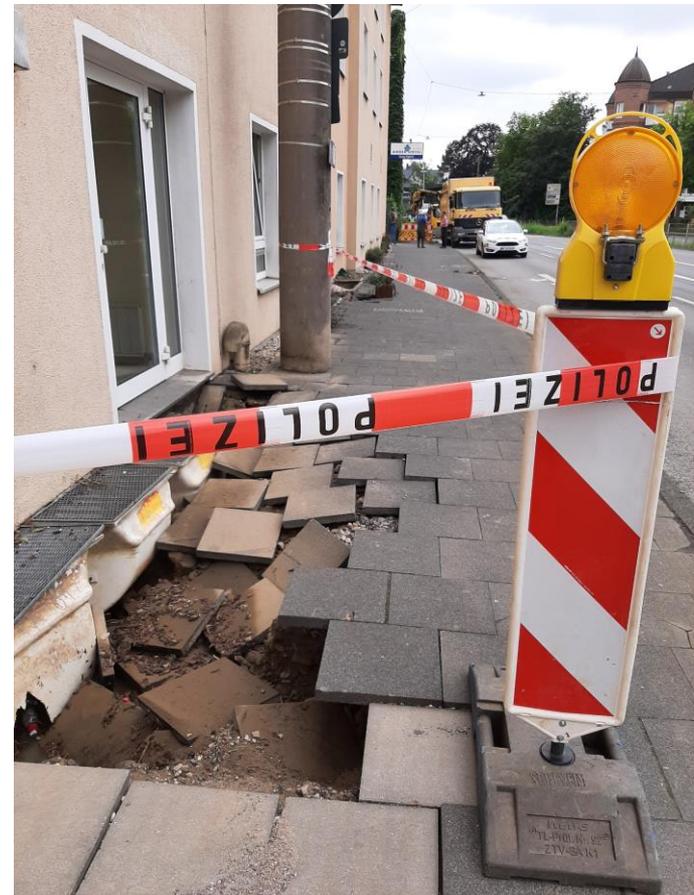
Schwanenstraße / Schwanenplatz

- **Schwanenstraße/ Itter**
- In der Nacht als 2. Ereignis trat die Itter im Bereich Nove-Mesto-Platz über die Ufer
- TG Nove-Mesto-Platz, TG Amberhotel, TG Schwanenstraße liefen voll.
- Überschwemmungen der Schwanenstr., Schwanenplatzes, Nove-Mest-Platzes
- Mit weitreichenden Schäden an und in den Tiefgaragen und im Straßenbereich

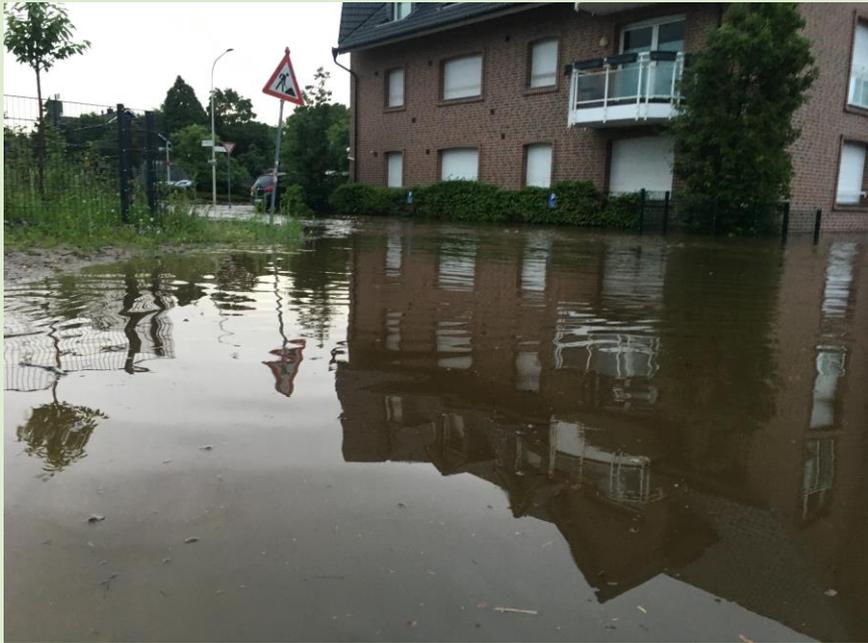
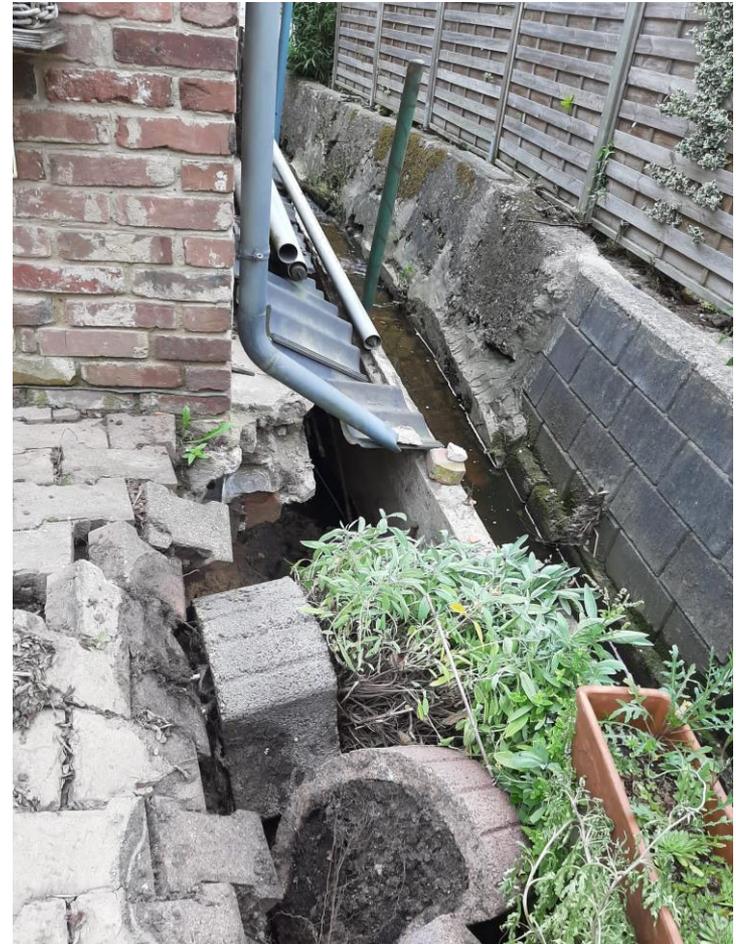
Lindenstr. / Kölner Str.

- **Lindenstraße-Kölner Str./ Garather Mühlenbach**
- Teile der Lindenstraße / Kölner Straße waren überschwemmt.
- Garather Mühlenbach trat über die Ufer.
- Schäden an Gebäuden, vollgelaufene Keller, beschädigte Ufereinfassungen
