CO₂-Einsparpotentiale Hilden

Endfassung

Stadtwerke Hilden GmbH

Projekt SWHI01-E09 CO2-Einsparpotentiale Hilden

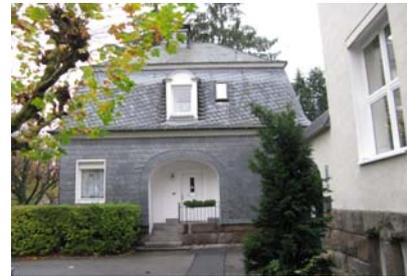
Adresse	Augustastr. 29		
Ansprechpartner	Herr Bauß	Telefon Ansprechpartner:	0172 / 24 86 309
Nutzungsart	Wohngebäude		
BGF	199 m ²		
beheizte Nutzfläche / NGF	169 m ²		
Baujahr	1907

Außenwände	45 cm Außenwanddicke, Bretter und Schiefer, Stein ohne Isolation
Fenster	Einfach verglast und Holzrahmen ist in schlechtem Zustand, Zugserscheinungen im Wohnzimmer
Dach	Oberste Geschossdecke ist beheizt, Wasserschaden ist an oberer Geschossdecke zu erkennen
Fazit Bausubstanz	Insbesondere Fenster sind verbesserungswürdig

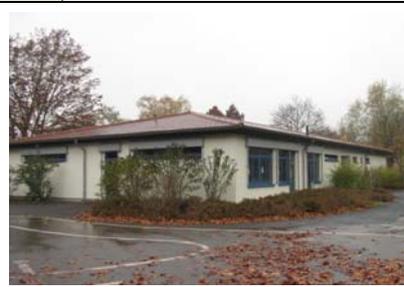
Adresse	Beethovenstr. 32-40		
Ansprechpartner	Herr Henrici	Telefon Ansprechpartner:	0172 / 24 86 302
Nutzungsart	Grundschule		
BGF	493 m ²		
beheizte Nutzfläche / NGF	419 m ²		
Baujahr	2003

Außenwände	10 cm Styropor und 15 cm Stein, Dämmung von 2003
Fenster	Doppelt verglast mit Kunststoffrahmen bzw. Metallrahmen, gut erhalten
Dach	Gedämmt und nicht beheizt
Fazit Bausubstanz	Fenster sind bei Verschleiß gegen Wärmeschutzverglasungen mit Kunststoffrahmen auszutauschen; ansonsten kein Potential vorhanden

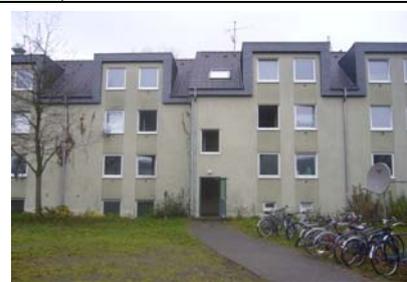
Adresse	Forststr. 23		
Ansprechpartner	Herr Hohl	Telefon Ansprechpartner:	0172/ 2913413
Nutzungsart	Wohnheim (Asylant)		
BGF	1.506 m ²		
beheizte Nutzfläche / NGF	1.280 m ²		
Baujahr	1995

Außenwände	25 cm dicke Außenwände mit Styroporplatten wärmegeklämt. Zustand ist bis auf wenige Löcher gut.
Fenster	Fenster mit Isolierglas und Kunststoffrahmen. Zustand gut.
Dach	Dachwohnung nicht fertiggestellt. Dach ist isoliert, obere Geschossdecke ist beheizt aber nicht wärmegeklämt.
Fazit Bausubstanz	Kellerwände sind durch Pflanzenwuchs feucht und schimmelig geworden, aktuelle Sanierung. Gebäudehülle bietet eher ein geringes Einsparpotenzial im Gegensatz zum stark energieverschwendenden Nutzerverhalten der Bewohner (Bei Vororttermin waren mindestens 5 Fenster vollständig geöffnet und Heizkörperthermostate auf 5 gestellt Außentemperatur ca. 8°C).

Sanierung der feuchten Kellerwände (2. BA) vorgez. wg. Schimmelbefall für 195.000 €

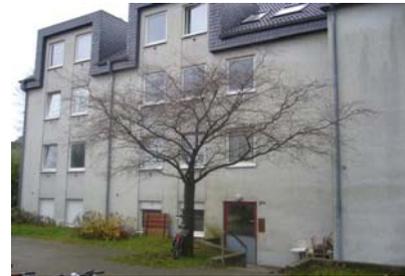
Adresse	Forststr. 21a		
Ansprechpartner	Herr Hohl	Telefon Ansprechpartner:	0172/ 2913413
Nutzungsart	Wohnheim (Asylant)		
BGF	1.024 m ²		
beheizte Nutzfläche / NGF	870 m ²		
Baujahr	1993

Außenwände	25 cm dicke Außenwände mit Styroporplatten wärmegeämmt. Zustand ist bis auf wenige Löcher gut.
Fenster	Fenster mit Isolierglas und Kunststoffrahmen. Zustand gut.
Dach	Dachwohnung ist beheizt, Dach ist wärmegeämmt.
Fazit Bausubstanz	Kellerwände sind durch Pflanzenwuchs feucht und schimmelig geworden, aktuelle Sanierung. Gebäudehülle bietet eher ein geringes Einsparpotenzial im Gegensatz zum stark energieverschwendenden Nutzerverhalten der Bewohner.

Sanierung der feuchten Kellerwände (1. BA) Neuveranschlagung aus HAR für 20.000 €
 Erneuerung Kesselanlage im Jahr 2012 für 45.000 €

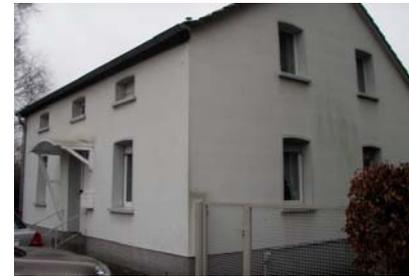
Adresse	Hochdahler Str. 351		
Ansprechpartner	Mieter: Eheleute Pempelforth	Telefon Ansprechpartner:	02103/ 43952
Nutzungsart	Wohngebäude		
BGF	227 m ²		
beheizte Nutzfläche / NGF	193 m ²		
Baujahr	1870

Außenwände	35 cm dickes Ziegelmauerwerk, Wärmedämmung mit 5 cm dicken Styroporplatten, angebracht in 1992.
Fenster	Fenster sind doppelt verglast, Rahmen sind aus Kunststoff, Zustand der Fenster ist gut (1 Fenster ist undicht).
Dach	Dachboden ist unbeheizt und nicht isoliert, die obere Geschossdecke ist beheizt und ist nicht wärmegeämmt.
Fazit Bausubstanz	Wärmedämmung von Kellerdecke und oberer Geschossdecke ist empfehlenswert; Einbau neuer Fenster.

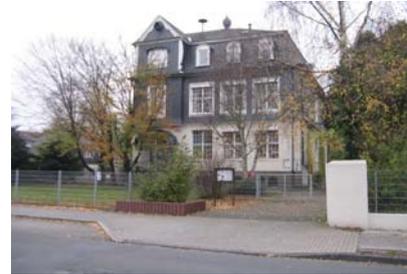
Adresse	Walter-Wiederhold-Str. 16		
Ansprechpartner	Herr Jur	Telefon Ansprechpartner:	0172 / 24 86 312
Nutzungsart	Kindergarten		
BGF	1.246 m ²		
beheizte Nutzfläche / NGF	1.059 m ²		
Baujahr	1908

Außenwände	ungedämmt
Fenster	einfachverglaste Fenster, Rahmen in sehr schlechtem Zustand, Denkmalbehörde verweigert Kassettenfenster, sporadische Wartung der maroden Holzrahmen
Dach	Schieferdach, ungedämmt und undicht
Fazit Bausubstanz	Erneuerung der Fenster (Einbau von Kassettenfenstern), Möglichkeit zur Dämmung der Gebäudehülle prüfen (ggf. Innendämmung erforderlich)

Maßnahme	Einsparpotential			Investition in €	Priorität	Förderung möglich?
	in MWh/a	in €/a	in t CO ₂ /a			
undichtes Dach dämmen und erneuern (für 2009 geplante Maßnahme der Stadt schnellstmöglich umsetzen)	23,0	1.200	4,6	19.000	hoch	ja
Heizungskörper erneuern	23,0	1.200	4,6	3.000	hoch	ja
Beleuchtung erneuern + Regelung optimieren	7,0	1.500	3,3	16.615	hoch	ja
Erneuerung der Fenster	30,0	1.600	6,2	79.562	hoch	ja
Dämmung der Außenwand prüfen (Denkmalschutz, ggf. Innendämmung)	30,0	1.600	6,2	79.562	niedrig	ja

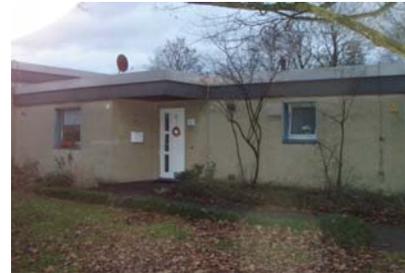
Adresse	Weidenweg 3		
Ansprechpartner	Herr Schröder	Telefon Ansprechpartner:	02103 / 66756
Nutzungsart	Wohngebäude		
BGF	101 m ²		
beheizte Nutzfläche / NGF	86 m ²		
Baujahr	1975

Außenwände	30 cm dicke Betonwände, verputzt ohne Wärmedämmung.
Fenster	Fenster sind doppelt oder einfach verglast, alle Rahmen sind aus Aluminium. Zustand gebraucht aber dicht. Fußleiste des Fensters im Wohnzimmer ist undicht, Fensterfront fehlerhaft eingebaut.
Dach	Flachdach ist unisoliert und beheizt.
Fazit Bausubstanz	Wärmedämmung der Gebäudehülle und neue Fenster notwendig, Kamin ist nicht vollständig eingeschachtet.

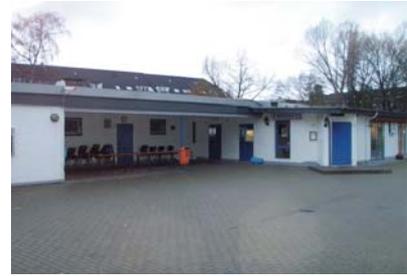
Adresse	Weidenweg 3		
Ansprechpartner	Herr Schröder	Telefon Ansprechpartner:	02103 / 66756
Nutzungsart	Sportplatzumkleide		
BGF	316 m ²		
beheizte Nutzfläche / NGF	269 m ²		
Baujahr	1975

Heizung		Elektrische Haupt-Verbraucher	
Heizungstyp	Vaillant VK 42/6-2 XE Gasheizung ohne Brennwerttechnik	Beleuchtung	Innenbeleuchtung mit T8 und KVG, teilweise sind matte Metallrasterlampen verbaut, Schaltung manuell. Beleuchtung des Sportplatzes mit Flutlichtern, 6 Masten à 2 Strahler; Steuerung manuell.
Baujahr der Heizung	~ 1995	Klima/Lüftungsanlage	Duschen haben kleine Abluftventilatoren mit Feuchtigkeitsreglern
Leistung	42,4 kW	Büro (Computer, Kopierer...)	1 Büro, Nutzungszeiten mit Sportplatzbetrieb
Regelung	Einstufig mit Nachtabsenkung	Küche	Nicht vorhanden
Pumpen	1 x 65 W 3-stufig, 1 x 100 W mit FU, ein hydraulischer Abgleich wurde nicht durchgeführt.	sonstige Hauptverbraucher	Nicht vorhanden
Verteilnetz/Dämmung	Isolierungen sehr marode oder nicht vorhanden; Zustand schlecht.	Fazit el. Verbraucher	Wenn Flutlichtanlage in Betrieb treten starke Spannungsschwankungen auf. Umrüstung der Beleuchtung ist empfehlenswert. Stromversorgung muss verbessert werden.

I. Potentiale und Maßnahmen						
Maßnahme	Einsparpotential			Investition in €	Priorität	Förderung möglich?
	in MWh/a	in €/a	in t CO ₂ /a			
Lüftungsanlagen sollten ausgetauscht werden, denn in der Jugendbetreuung ist die Anlage zu groß und in der Umkleide ist sie zu klein (sind bei Einbau vertauscht worden) (Einsparung geschätzt, Kosten für Umbau n.b.)	7,0	1.600	3,5	n.b.	hoch	nein

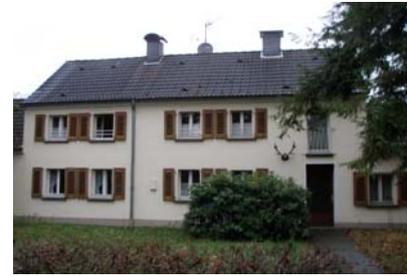
Adresse	Zum Forsthaus 61		
Ansprechpartner	Herr Friedhelm Schüller, Förster	Telefon Ansprechpartner:	02103/ 909600
Nutzungsart	Wohngebäude		
BGF	421 m ²		
beheizte Nutzfläche / NGF	358 m ²		
Baujahr	1850

Außenwände	25 cm dicke Ziegelwände, 1988 wurden 6 cm dicke Styroporplatten angebracht. Im EG ist Boden fußkalt. Eindringende Nässe im Wohnzimmer.
Fenster	Kastenfenster mit Einfachverglasung, Holzrahmen sind undicht.
Dach	Dach ist unbeheizt aber gedämmt, obere Geschosdecke beheizt und ungedämmt.
Fazit Bausubstanz	Fenster bieten Einsparpotenzial, durch die Dämmung der Kellerdecke werden noch größere Einsparungen erreicht. Gebäude gegen Bodennässe isolieren.
