### Verkehrsuntersuchung im Rahmen der Aufwertung von Überquerungsstellen zu Fußgängerüberwegen in Hilden

# Verkehrsuntersuchung im Rahmen der Aufwertung von Überquerungsstellen zu Fußgängerüberwegen in Hilden

Verkehrliche Bewertung von fünf Querungsstellen hinsichtlich der  
Aufwertung zu einem Fußgängerüberweg

Auftraggeber: Stadt Hilden

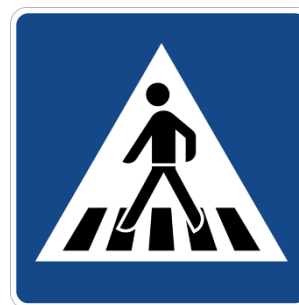
Abbildung 4: FGÜ – Aufstellung, VZ 350 StVO

Bei einer Einrichtung von Fußgängerüberwegen sind Markierungen entsprechend dem Verkehrszeichen (VZ) 293 mit mindestens 3,0 m Breite möglichst rechtwinklig zur Fahrtrichtung, ergänzt durch Beschilderungen mit dem VZ 350 vorzusehen (vgl. Abbildung 3 und Abbildung 4). Im Bereich des FGÜ gilt ein Überholverbot für den Längsverkehr, welches durch entsprechende Leitlinien und Verkehrsführungen zu verdeutlichen ist. Die zu überquerende Fahrbahnbreite ist auf 6,50 m zu begrenzen, wobei vorgezogene Aufstellbereiche im Seitenraum oder bei vorhandenen Breiten von 8,50 m und mehr Mittelinseln einzusetzen sind. Ein Queren außerhalb des FGÜ kann im Ausnahmefall durch den Ausbau von Absperreinrichtungen verhindert werden. Generell ist ein barrierefreier Ausbau mit ortsfesten Beleuchtungselementen notwendig (DIN EN 13201).

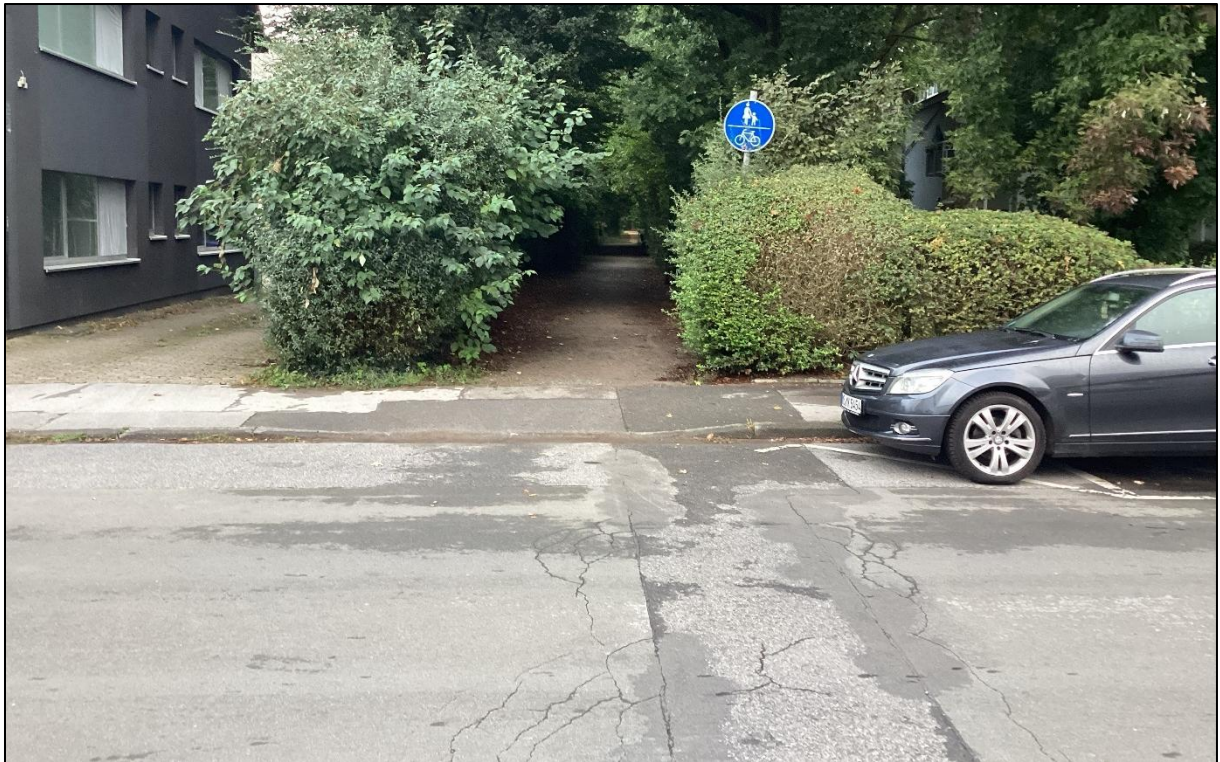
Abbildung 7: Gemeinsamer Geh- und Radweg Schalbruch; Quelle: eigene Aufnahme

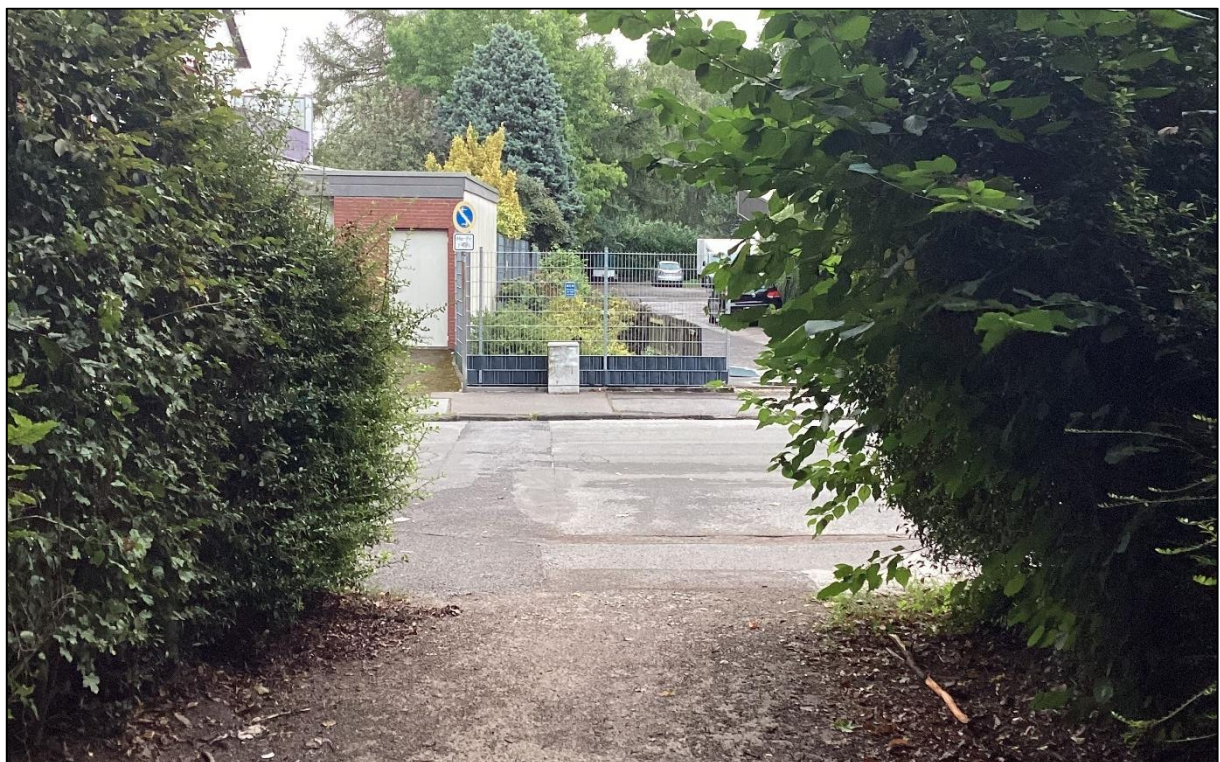
Abbildung 8: Lage einer potenziellen Querungshilfe an der Herderstraße; Quelle: eigene Aufnahme

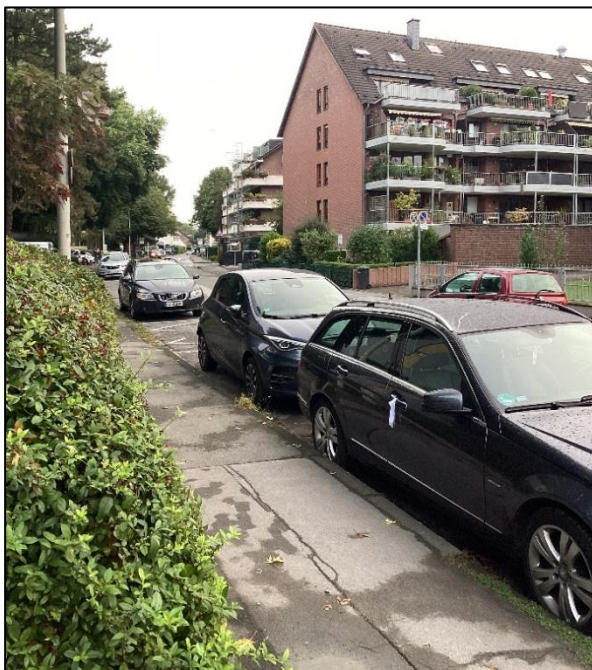
Im Bereich des gemeinsamen Geh- und Radweges sowie entlang des westlichen Gehweges befinden sich Bepflanzungen in Form von Hecken. Für eine uneingeschränkte Nutzbarkeit der Fußverkehrsanlagen in Bezug auf die verfügbare Breite sowie die Sichtbeziehungen ist eine regelmäßige Pflege unerlässlich. Darüber hinaus wird der betreffende Bereich derzeit durch parkende Fahrzeuge im Bereich der Fahrbahn dominiert (vgl. Abbildung 10 und Abbildung 11). Diesbezüglich ist auf eine Einhaltung der geltenden Regelungen sowie ggf. eine Anpassung der Parkbereiche zu achten.

Abbildung 10: Parkende Fahrzeuge am westlichen Fahrbahnrand; Quelle: eigene Aufnahme

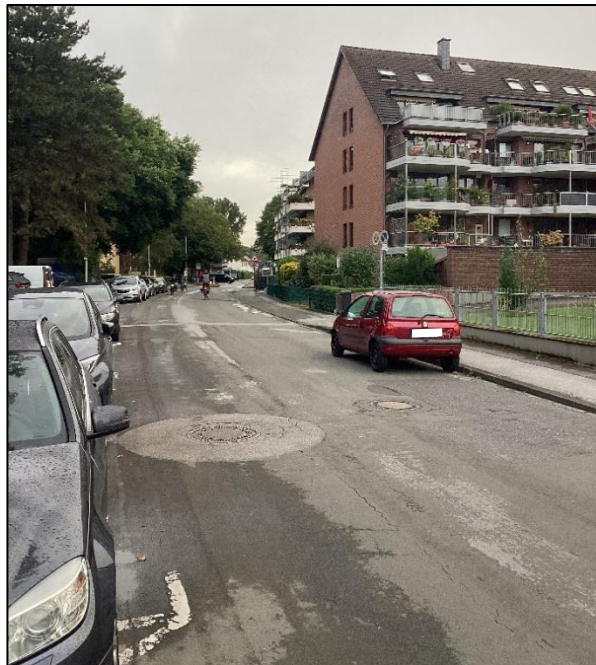
Abbildung 11: Parken im Bereich eines eingeschränkten Haltverbots am östlichen Fahrbahnrand; Quelle: eigene Aufnahme

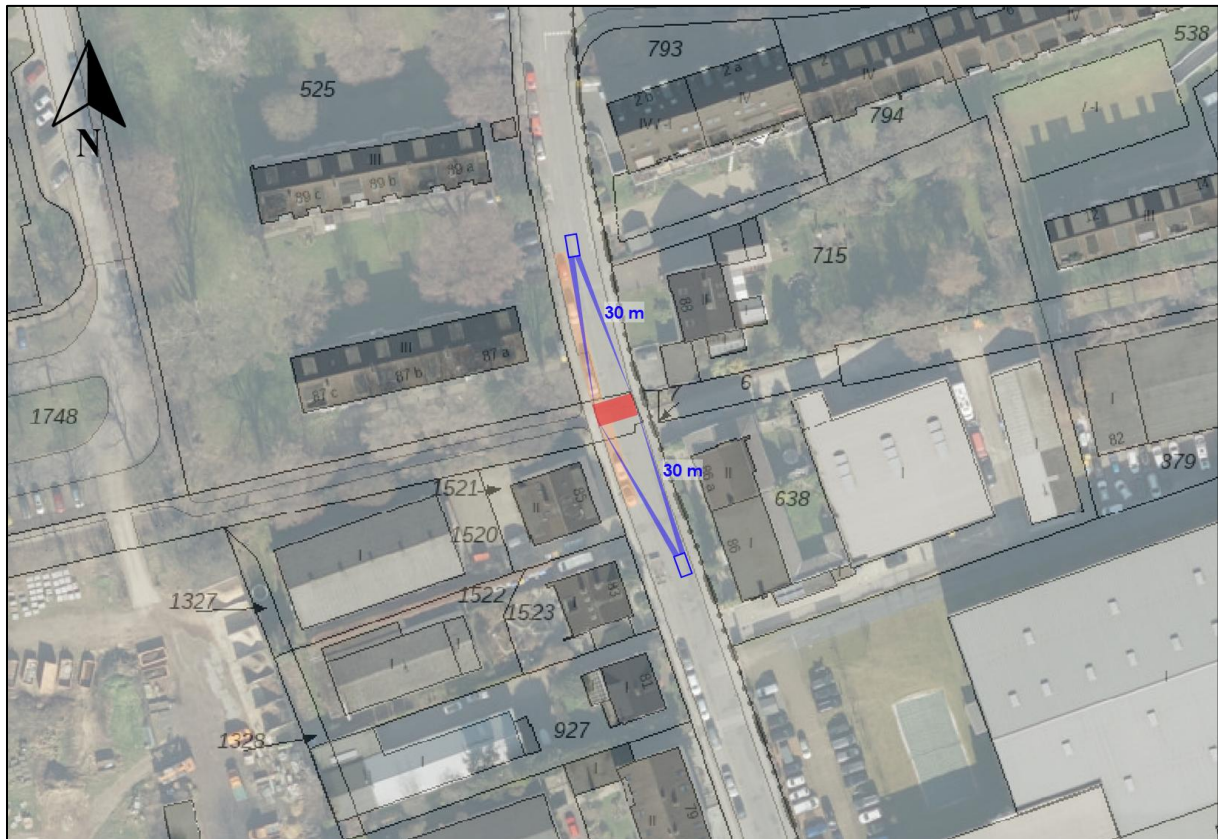
In Bezug auf die Sichtverhältnisse für die Querung der Herderstraße ist, aufgrund der am Fahrbahnrand parkenden Fahrzeuge eine eingeschränkte Einsehbarkeit gegeben (vgl. Abbildung 12). Diesbezüglich sollte der Ausbau eines vorgezogenen Wartebereiches zur Verbesserung der Erkennbarkeit in Betracht gezogen werden.

Abweichend hiervon wird am Übergang Herderstraße 88 eine niederschwellige Maßnahme - Fahrbahnmarkierung zur Ausweitung des Halteverbotes und damit verbunden die Erweiterung der Sichtbeziehungen (Sichtdreieck) - umgesetzt.

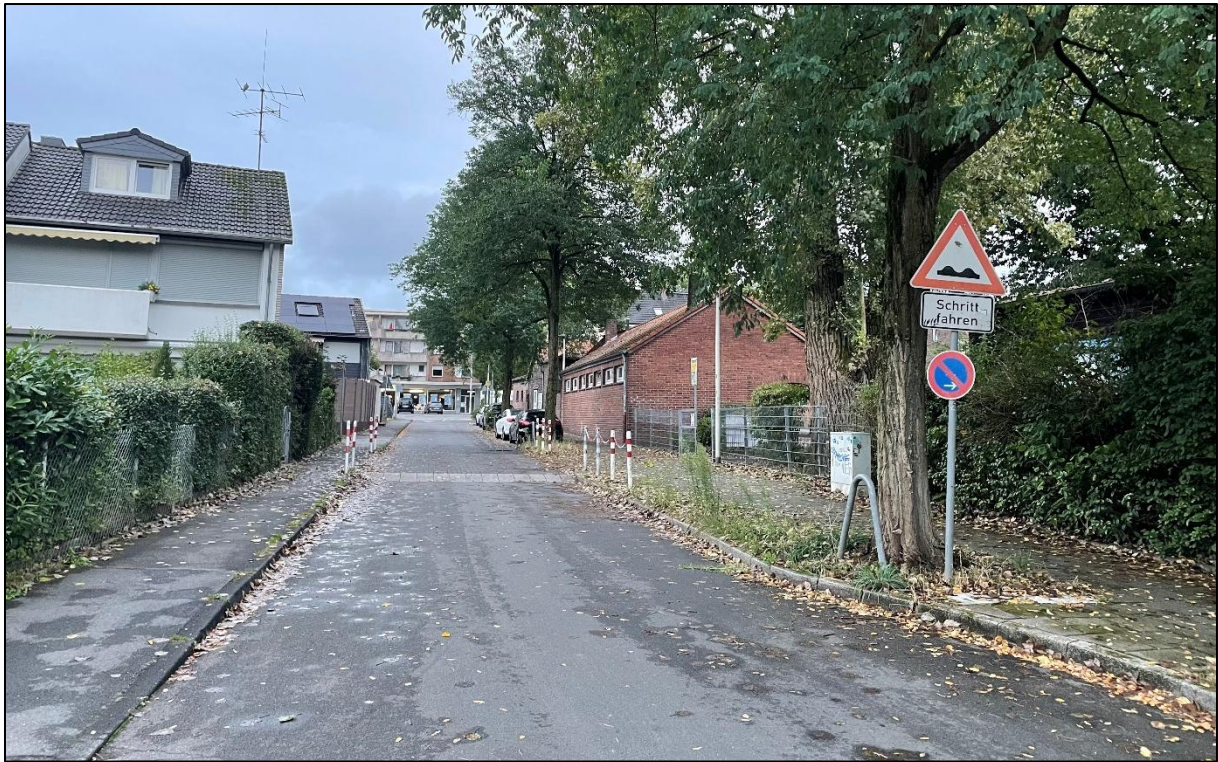
Abbildung 15: Aufpflasterung und Poller auf Höhe der Pestalozzistraße 6; Quelle: eigene Aufnahme

Der Querungsbereich wird derzeit beidseitig durch Poller mit der Funktion eines Geländers abgegrenzt. Auf diese Weise wird die Gehrichtung der Zufußgehenden im Bereich der Querung gebündelt. Unmittelbar im Bereich des südlichen Seitenraumes befindet sich eine Beleuchtung der Querung in Form einer Straßenlaterne, welche sich entlang der Pestalozzistraße in regelmäßigen Abständen wiederholt.

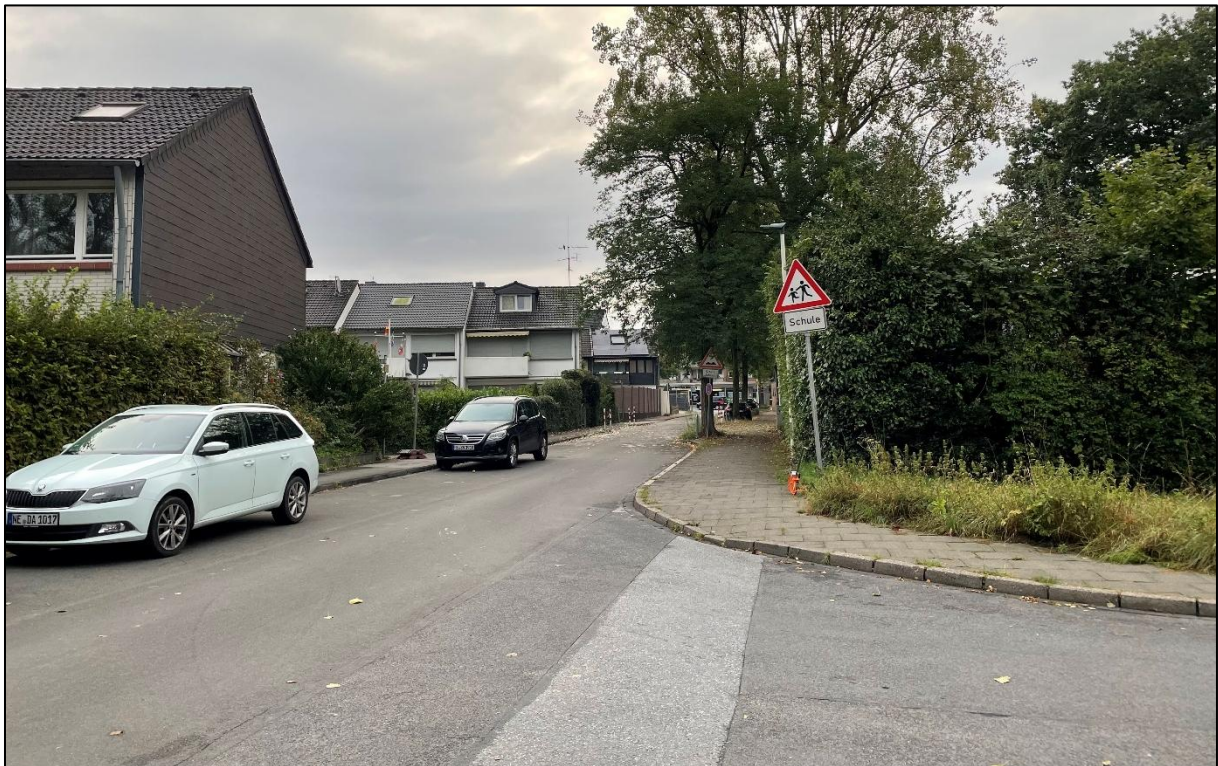
Insbesondere im unmittelbar westlichen gelegenen Einmündungsbereich zur Wilbergstraße ist keine Absenkung des Bordsteines für eine konfliktfreie Begehbarkeit bzw. Be-rollbarkeit vorhanden (vgl. Abbildung 19).

Abbildung 19: Fehlende Bordsteinabsenkung im Einmündungsbereich zur Wilbergstraße; Quelle: eigene Aufnahme

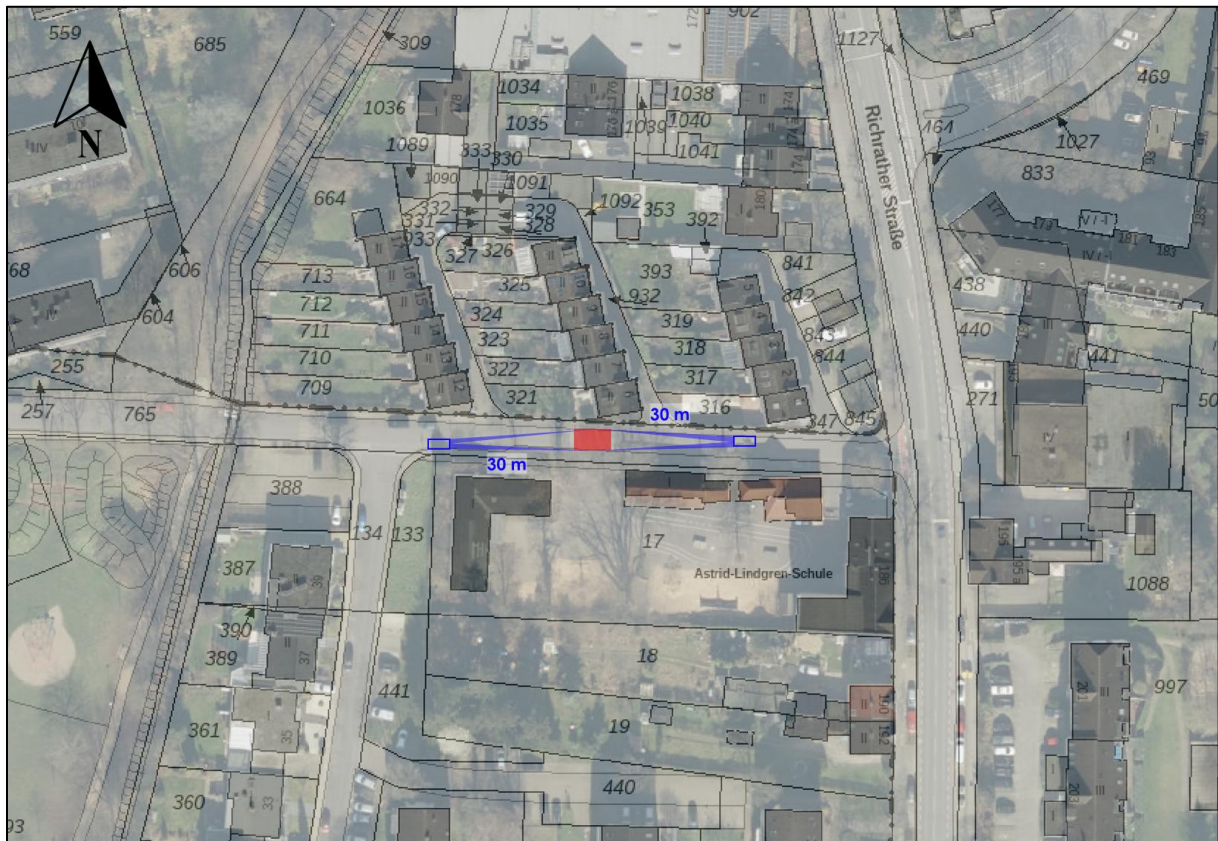
Abbildung 20: Skizze zur Erkennbarkeit von Warteflächen an der Querung über die Pestalozzistraße;  
Quelle: Eigene Darstellung, Kartengrundlage: Tim-Online / GEObasis.nrw © Datenlizenz Deutschland - Zero

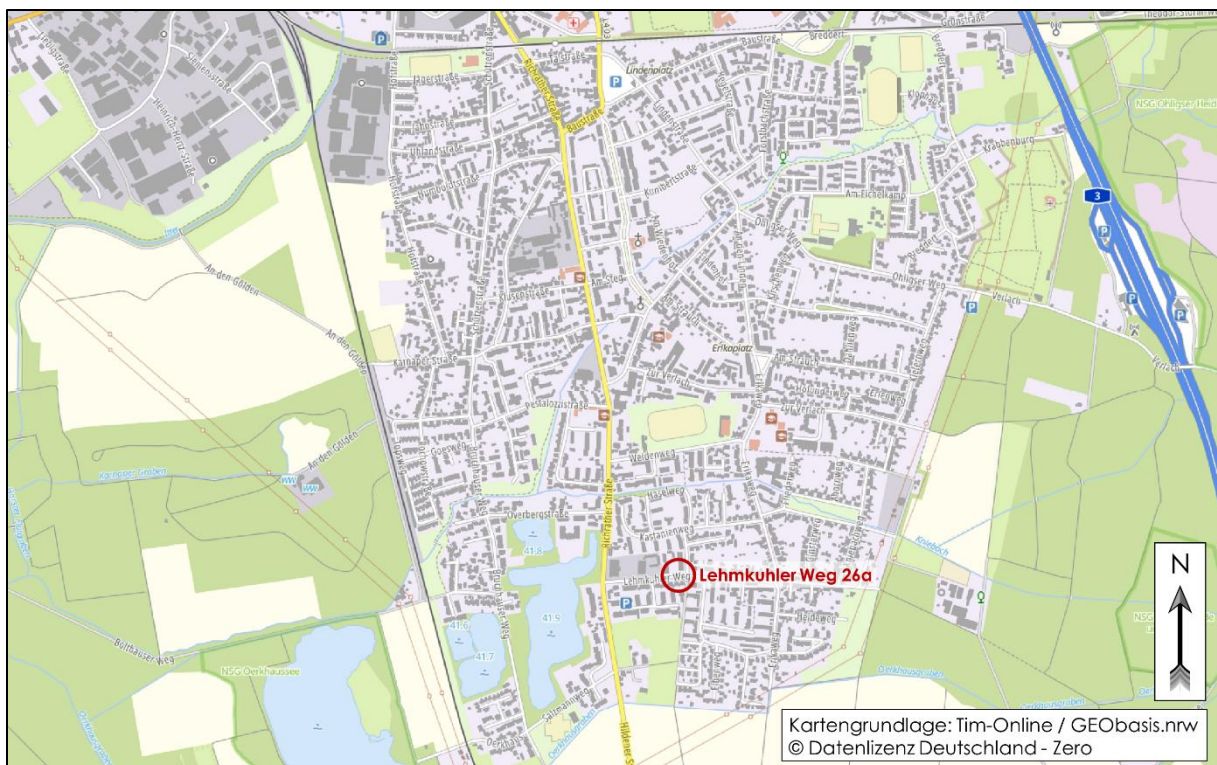
Abbildung 22: Lage und Umfeld der Querungsstelle Lehmkuhler Weg auf Höhe der Hausnummer 26a

In Hilden-Süd befindet sich auf Höhe der Hausnummer 26a eine Fußgängerquerung über den Lehmkuhler Weg (vgl. Abbildung 22). Der betreffende Bereich befindet sich innerorts und die zulässige Höchstgeschwindigkeit beträgt 50 km/h. Im Bestand ist die Querung durch Fertigelemente in Mittellage und ergänzenden Markierungen ausgestattet. Im Seitenraum weisen taktile Bodenelemente auf die Querung hin.

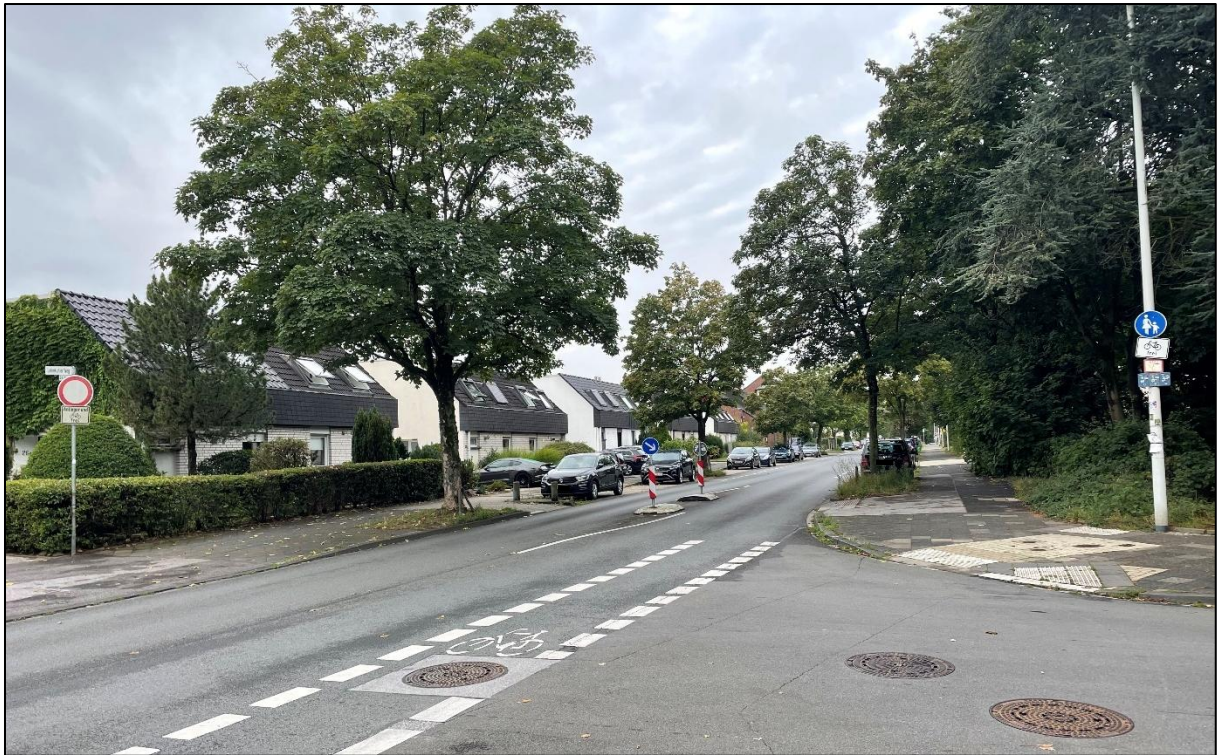
Abbildung 23: Querungshilfe auf Höhe des Lehmkuhler Weg 26a in Blickrichtung Westen; Quelle: eigene Aufnahme

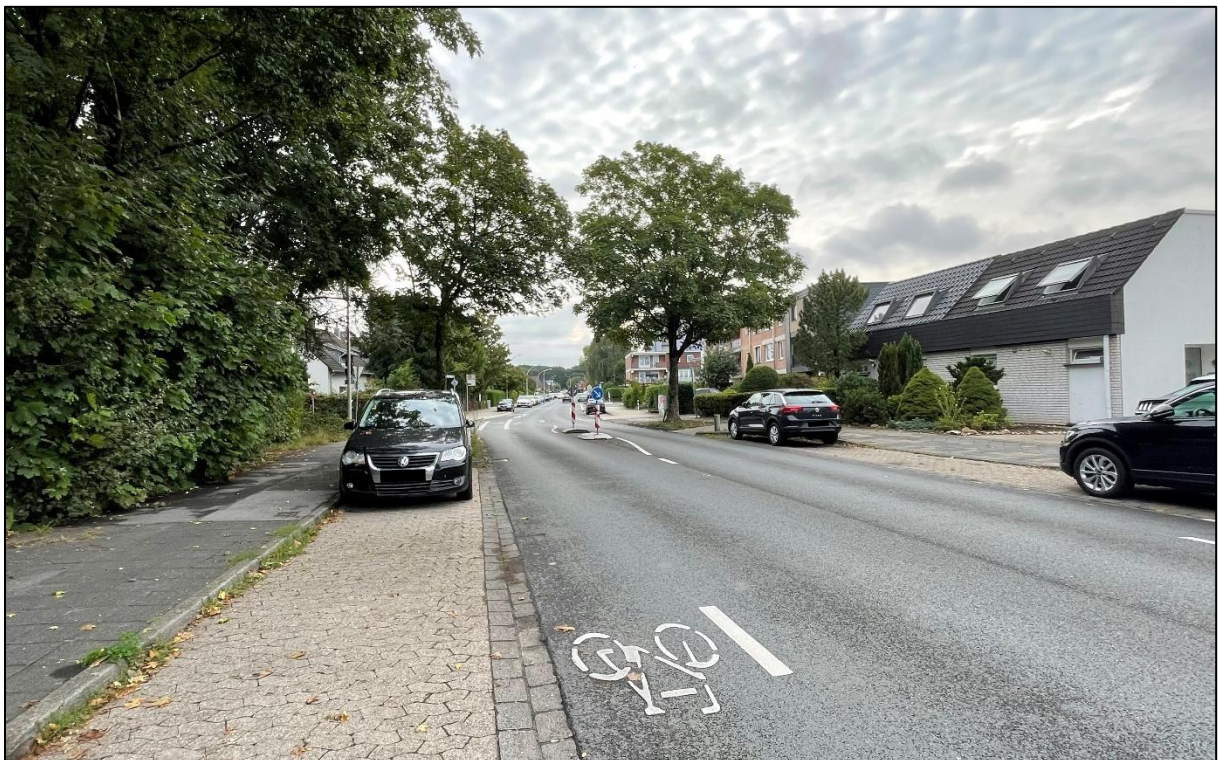
Abbildung 24: Querungshilfe auf Höhe des Lehmkuhler Weg 26a in Blickrichtung Osten; Quelle: eigene Aufnahme

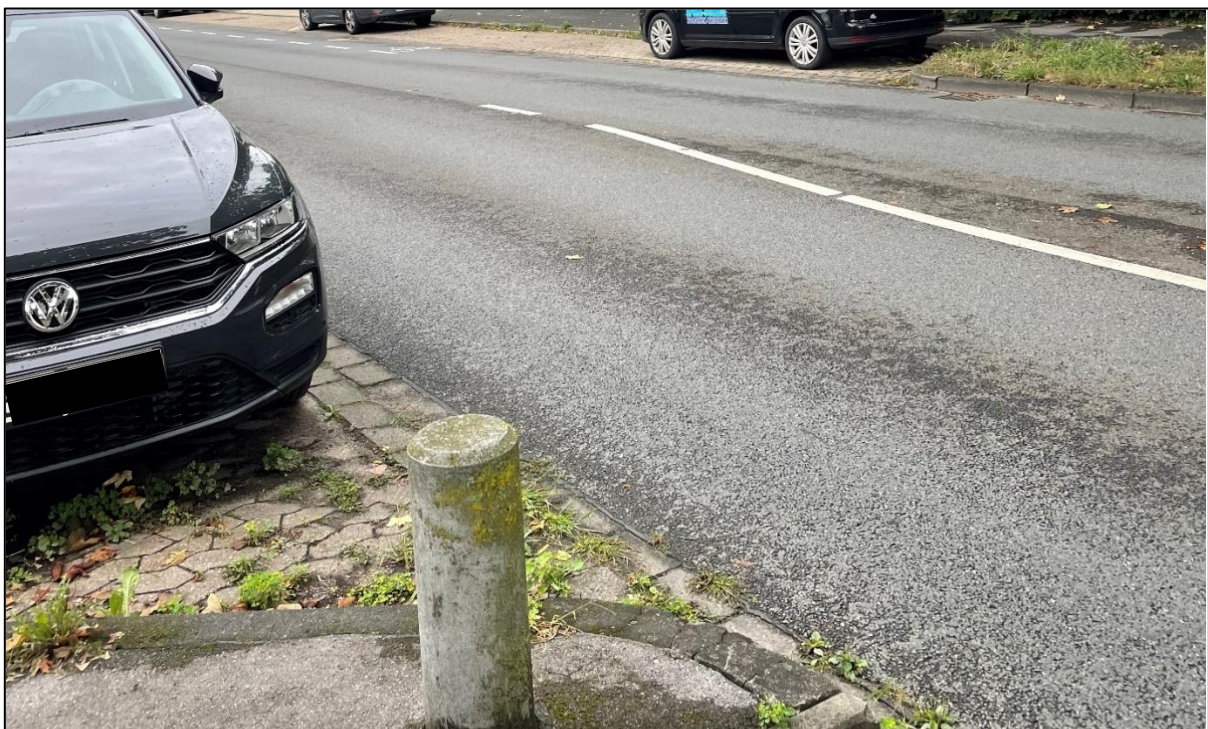
Neben der Aufstellbreite der Mittelinsel ist die Einsehbarkeit des fließenden Verkehrs aufgrund des am südlichen Aufstellbereich unmittelbar angrenzenden Parkstandes in Längsaufstellung zu bemängeln (vgl. Abbildung 27). Der bauliche Zustand der Anlagen für den Fußverkehr ist als gut zu bewerten.

Abbildung 27: Parkende Fahrzeuge angrenzend an die Querungshilfe; Quelle: eigene Aufnahme

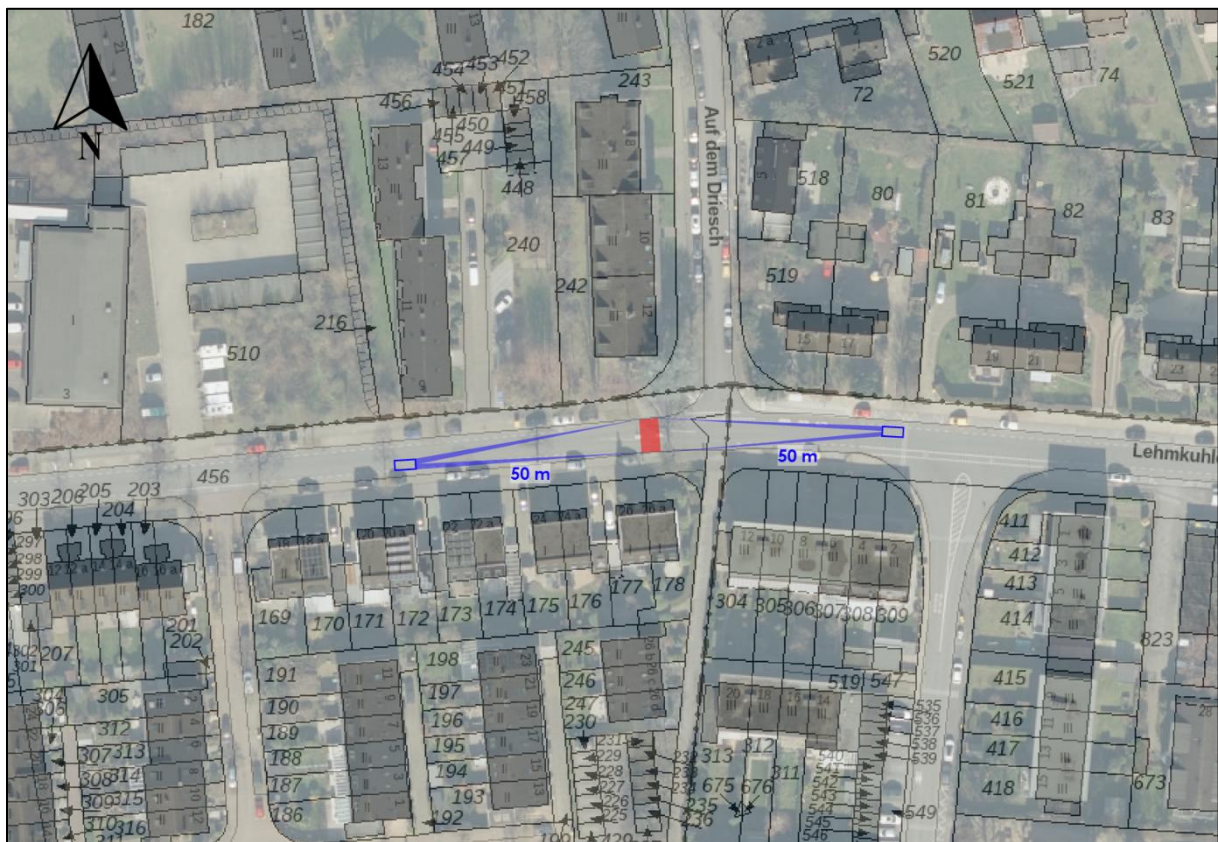
Zwischen den Zufußgehenden und dem fließenden Verkehr entlang des Lehmkuhler Wegs bestehen, basierend auf der Lage und den baulichen Gegebenheiten aus Richtung Osten gute Sichtbeziehungen, sodass eine frühzeitige Erkennbarkeit der Querung vorliegt (vgl. Abbildung 28). Zwischen dem aus Westen kommenden Kfz-Verkehr und den wartenden Personen im Bereich der Mittelinsel besteht, trotz des vorgezogenen Wartebereiches, lediglich eine eingeschränkte Sicht. Aus diesem Grund wird der Entfall des unmittelbar angrenzenden Parkstandes empfohlen, sodass durch die anschließende Grundstückszufahrt somit eine deutliche Verbesserung der gegenseitigen Einsehbarkeit bewirkt werden kann.

Abbildung 28: Skizze zur Erkennbarkeit von Warteflächen an der Querung über den Lehmkuhler Weg; Quelle: Eigene Darstellung, Kartengrundlage: Tim-Online / GEObasis.nrw © Datenlizenz Deutschland - Zero

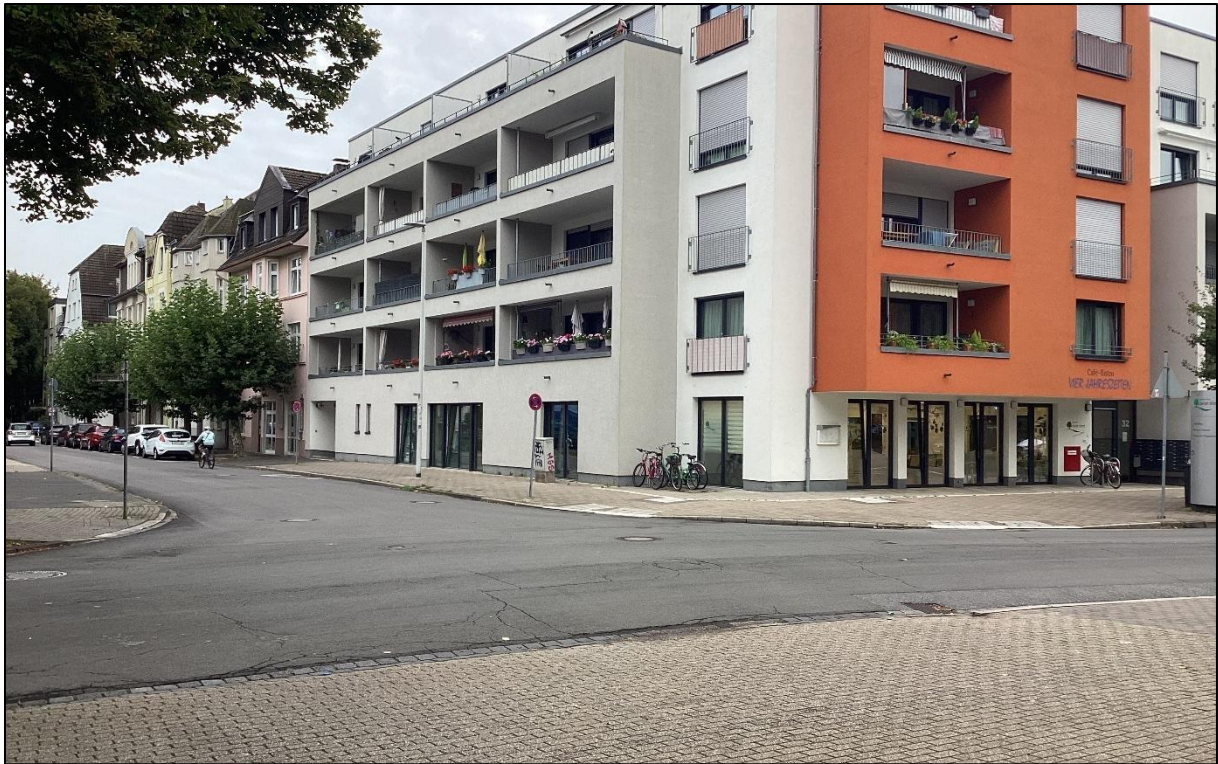
Abbildung 30: Betreffende Querungsbereiche Körnerstraße und Poststraße; Quelle: eigene Aufnahme

Die nachfolgenden Abbildungen veranschaulichen die betreffenden Querungsbe-  
reiche der südlichen Körnerstraße sowie auf Höhe der Poststraße 36-41.

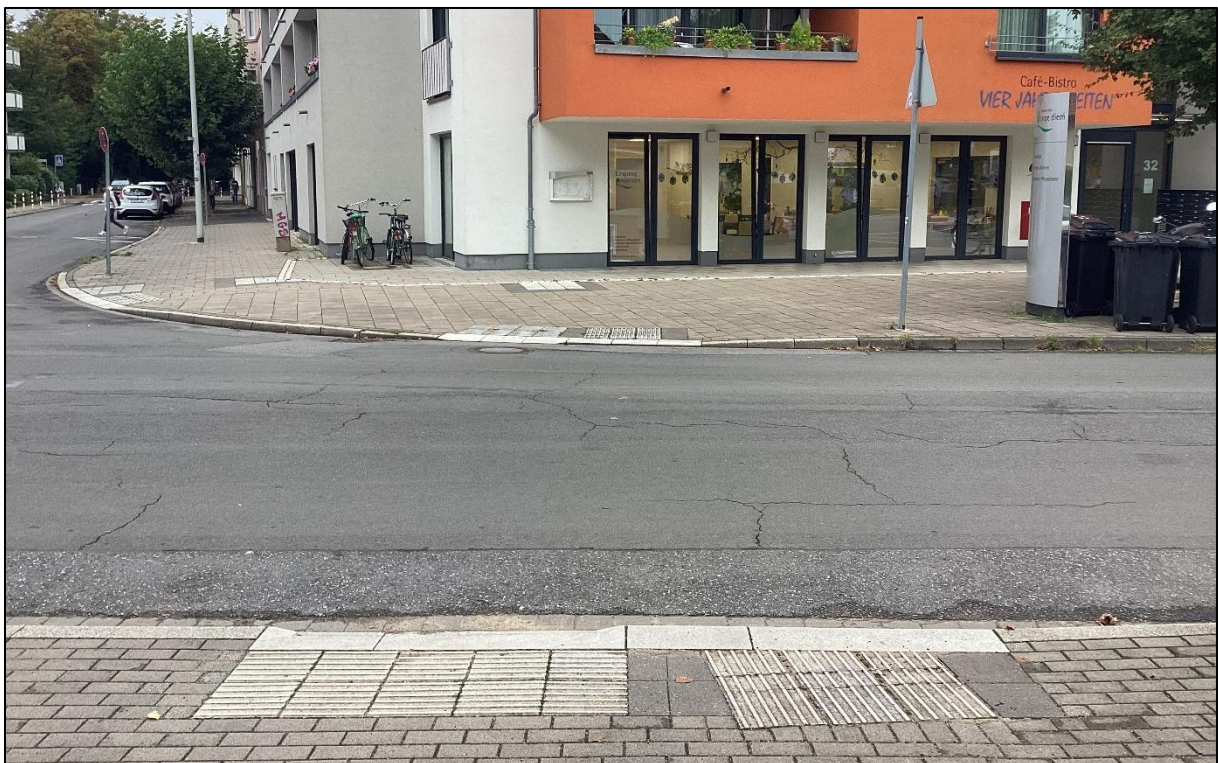
Abbildung 31: Querung mit taktilen Elementen über die Poststraße auf Höhe der Hausnummer 36-41; Quelle: eigene Aufnahme

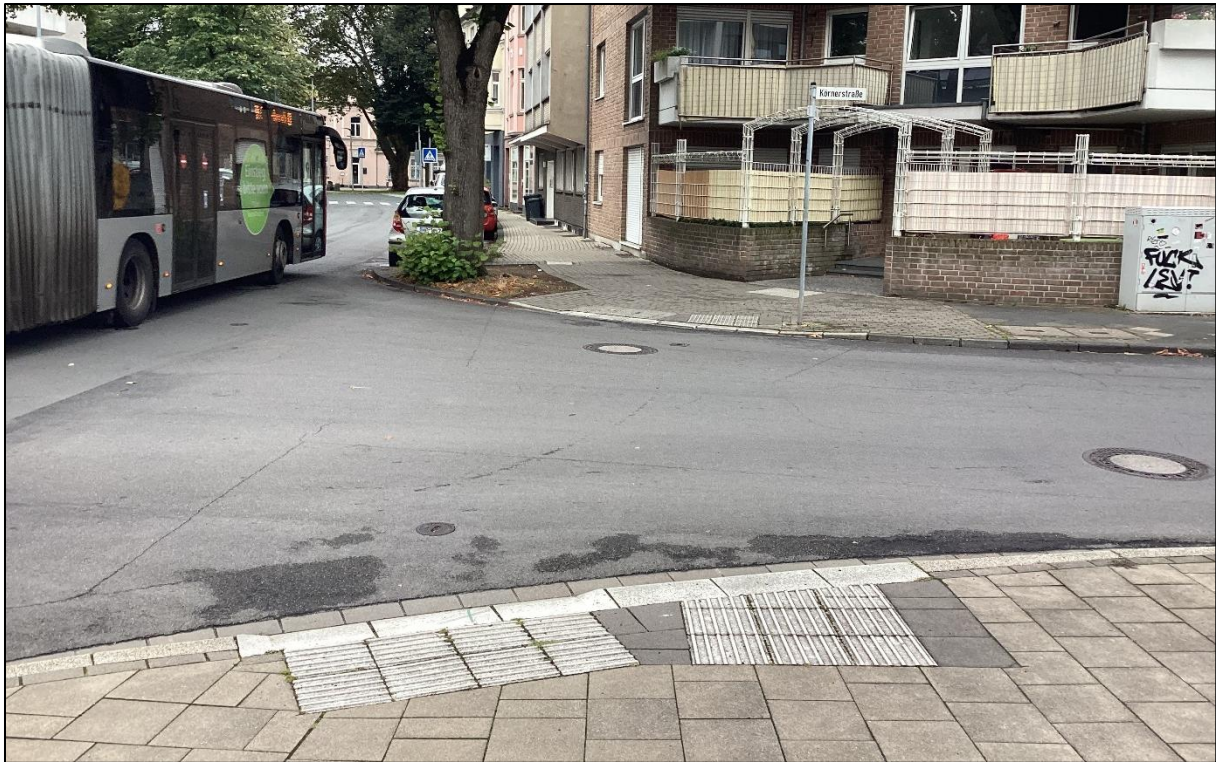
Abbildung 32: Querung mit taktilen Elementen über die Körnerstraße; Quelle: eigene Aufnahme

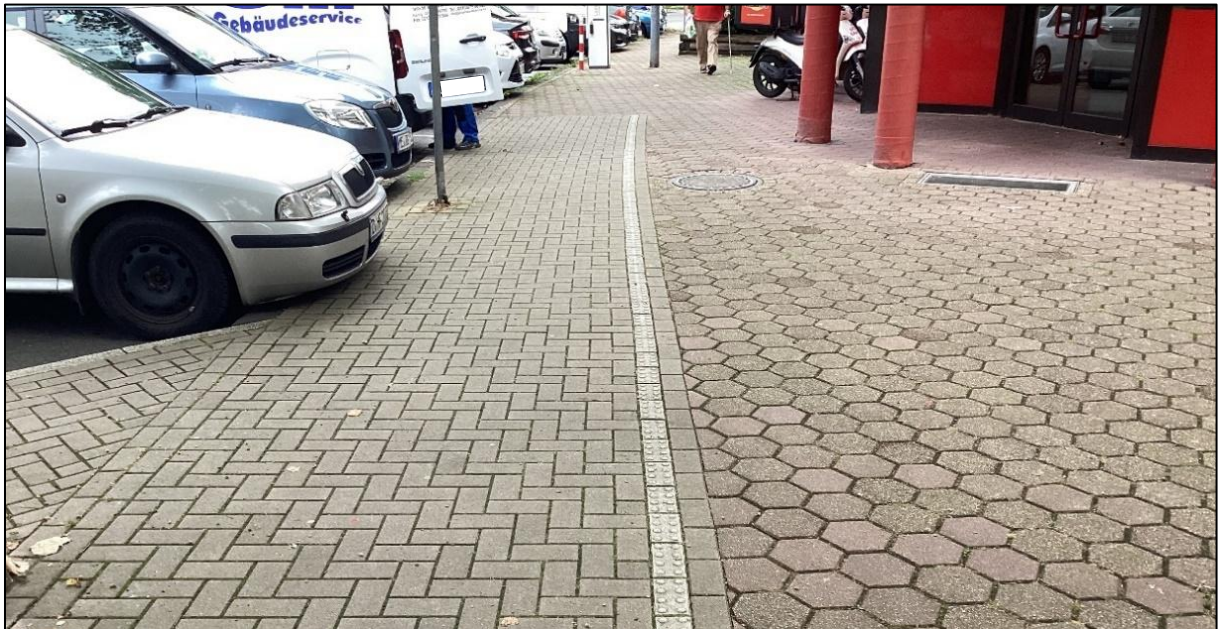
Die Anlagen weisen im Bestand eine ebene Oberfläche auf und sind mit taktilen Elementen im Bereich von Punkten mit erhöhtem Querungsbedarf ausgestattet. Diesbezüglich waren im Umfeld jedoch uneinheitliche und missverständliche AusbaufORMen mit geringer Breite oder einem unvermittelten Ausbauende auffällig (vgl. Abbildung 35).

Abbildung 35: Taktile Elemente im Umfeld; Quelle: eigene Aufnahme

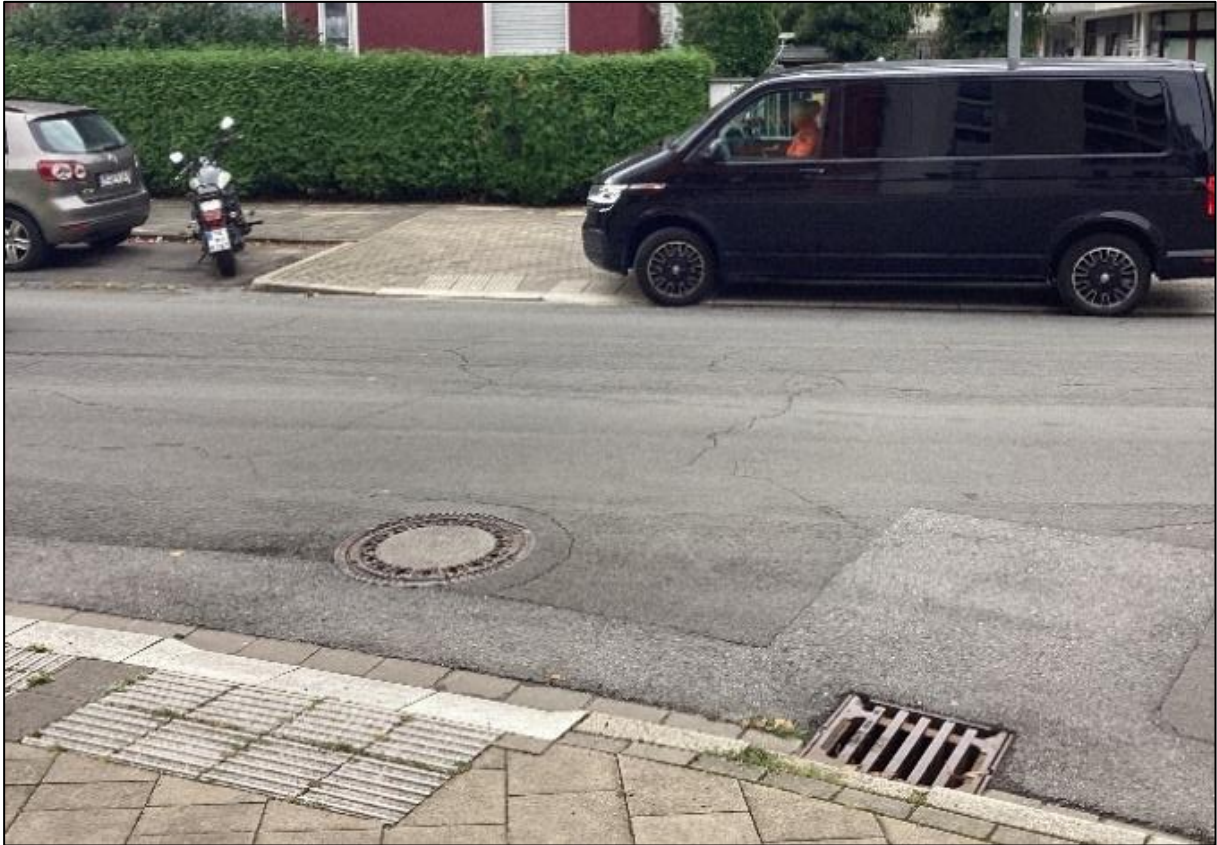
Im Zuge der Ortsbesichtigung wurden eher geringe Geschwindigkeiten im Kreuzungsbereich beobachtet. Zudem waren eine hohe Auslastung des Parkraumes sowie ein vermehrtes Auftreten von Parksuchverkehren auffällig. In diesem Zuge kam es unter anderem zu Einschränkungen der untersuchten Querungsbereiche durch haltende Fahrzeuge am Fahrbahnrand oder unmittelbar im Bereich der Querung (vgl. Abbildung 38).

Abbildung 38: Haltendes Fahrzeug im Bereich der Querung aufgrund von Parksuchverkehr; Quelle: eigene Aufnahme
