Unser Zeichen	Bearbeiter	Tel.-Durchwahl	Mobiltelefon	mail	Datum
76060297. S01	Dipl.-Ing. H.-J. Hemminghaus	0251-91916-20	0170-91916-20	hemminghaus@gfs-ms.de	22.06.2010

- orientierende Gebäudebegehung in den umbaurelevanten Teilbereichen des Gebäudes

- „Kolpinghaus“, Kirchhofstr. 18, in D – 40721 Hilden

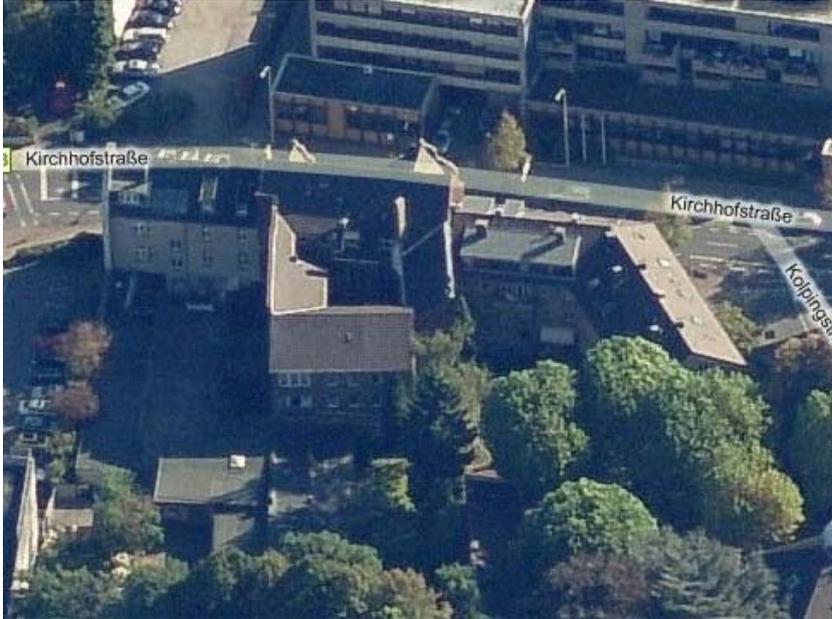
Abbildung 01: Ansicht der untersuchten Gebäude
„Kolpinghaus“, Kirchhofstr. 18, in D – 40721 Hilden;

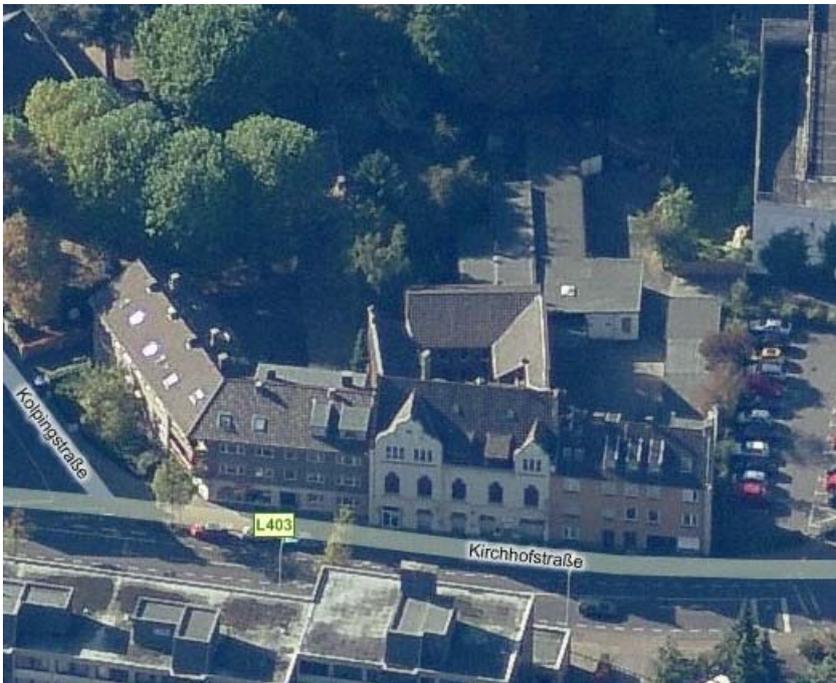
Untersuchtes Gebäude	Untersuchter Bereich		
	Decken- und Wandbereiche 2.OG-1.OG	Decken- und Wandbereiche EG Befund	Wand- und Bodenbereiche KG
<p>„Kolpinghaus“, Kirchhofstr. 18, in D – 40721 Hilden s. auch anliegende Abbildung 01</p>	<p>Feuchteschäden im Bereich von Außen- und Innenwänden (vermutliche Ursache: Undichtigkeiten im Dach- und Fassadenbereich) – s. auch Grundrisse sowie anliegende exemplarische Abbildungen</p>	<p>Feuchteschäden im Bereich von Außen- und Innenwänden (vermutliche Ursache: Eintrag aus OG, Undichtigkeiten im Fassadenbereich sowie unzureichende Abdichtung im Bereich der Bodenschlüsse – s. auch Grundrisse sowie anliegende exemplarische Abbildungen</p>	<p>Feuchteschäden im Bereich von Außen- und Innenwänden (vermutliche Ursache: unzureichende Abdichtung im Bereich im erdberührenden Bereich der Wände sowie der Bodenplatte – s. auch Grundrisse sowie anliegende exemplarische Abbildungen</p>

Abbildung 02.1: Grundriss (geplant) des 2.OG mit Markierung der Feuchteschadenbereiche

Wir empfehlen Ihnen darüber hinaus die Ursachen der nachgewiesenen Feuchteschäden im einzelnen zu ermitteln, sowie die vorhandenen mikrobiellen Schäden zu bewerten (z.B. Ermittlung der vorkommenden Spezies zur Bewertung der Nutzerrelevanz sowie der erforderlichen Sanierungsintensität).
